## Lote 5 - Rota: Afonso Pena

**FRATAR**  
ENGENHARIA CONSULTIVA

| Diagnóstico da Calçada | Qualidade do Serviço | |
| Endereço: Av. Afonso Pena, 2828 | 54 | C |

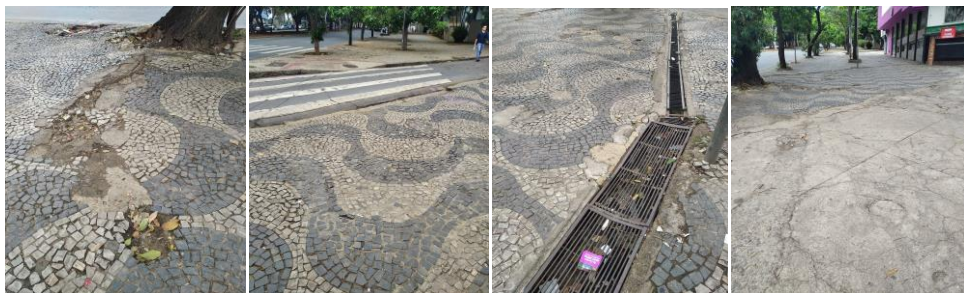
Fotos Complementares - Detalhes do Passeio

| ID | Itens Avaliados | Respostas | Nota |
|---|---|---|---|
| P_4 | Existência de Buracos ? | Poucos | 5 |
| P_13 | Existe algum dispositivo de Drenagem sobre a calçada ? | Sim | -8 |

| ID | Itens Avaliados | Respostas | Nota |
|---|---|---|---|
| P_7_3 | O rebaixo possui piso tátil ? | Não tem nenhum | -1 |
| P_13_1 | Dispositivo de Drenagem está devidamente instalado e bem conservado? | Não | -3 |
| P_13_2 | Dispositivo de Drenagem oferece risco para caminamento seguro de pedestre? | Sim | -5 |
