# Lote 5 - Rota: Afonso Pena

**FRATAR**  
ENGENHARIA CONSULTIVA

| Diagnóstico da Calçada | Qualidade do Serviço | |
|---|---|---|
| Endereço: Av. Afonso Pena, 3080 | 60 | C |
| Num. Lote CTM: 10075300165 | | |

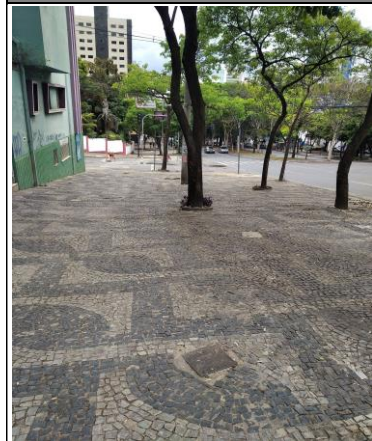
## Foto Geral

| ID | Itens Avaliados | Respostas | Nota |
|---|---|---|---|
| P_4 | Existência de Buracos ? | Poucos | 5 |
| P_5 | Condições Gerais do Piso e meio-fio da calçada ? | Regular | 5 |
| P_16 | Classificação geral da calçada pelo pesquisador. | Regular | 5 |

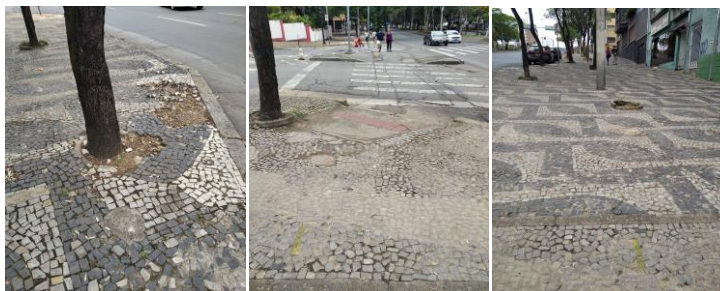
## Fotos Complementares - Detalhes do Passeio

| ID | Itens Avaliados | Respostas | Nota |
|---|---|---|---|
| P_7_1_2 | Se for do Tipo 1, O rebaixo tem abas conforme a norma ? | Não | -1 |
| P_7_3 | O rebaixo possui piso tátil ? | Tem só piso de alerta | -1 |
| P_7_3_1 | O piso tátil de alerta e direcional do rebaixo está conforme a norma ? | Não | -1 |
