## Lote 4 - Rota: Contorno

**FRATAR**  
ENGENHARIA CONSULTIVA

| Diagnóstico da Calçada | Qualidade do Serviço | |
| Endereço: Av.Contorno, 6446 | 70 | C |

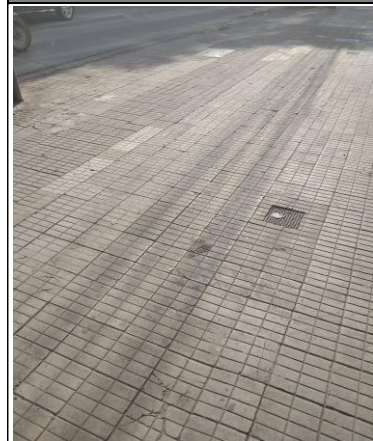
Foto Geral

| ID | Itens Avaliados | Respostas | Nota |
|---|---|---|---|
| P_4 | Existência de Buracos ? | Poucos | 5 |
| P_16 | Classificação geral da calçada pelo pesquisador. | Regular | 5 |
