## Lote 4 - Rota: Contorno

| Diagnóstico da Calçada | Qualidade do Serviço | |
| Endereço: Av.Contorno, 52 | 30 | E |

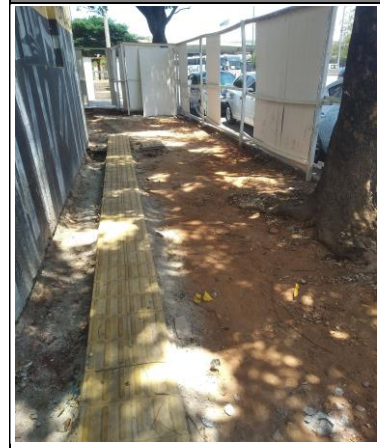
Foto Geral

| ID | Itens Avaliados | Respostas | Nota |
|---|---|---|---|
| P_3 | Tipo de revestimento da calçada ? | Terra | -10 |
| P_4 | Existência de Buracos ? | Muitos | 0 |
| P_5 | Condições Gerais do Piso e meio-fio da calçada ? | Péssimo | 0 |
| P_16 | Classificação geral da calçada pelo pesquisador. | Ruim | 0 |

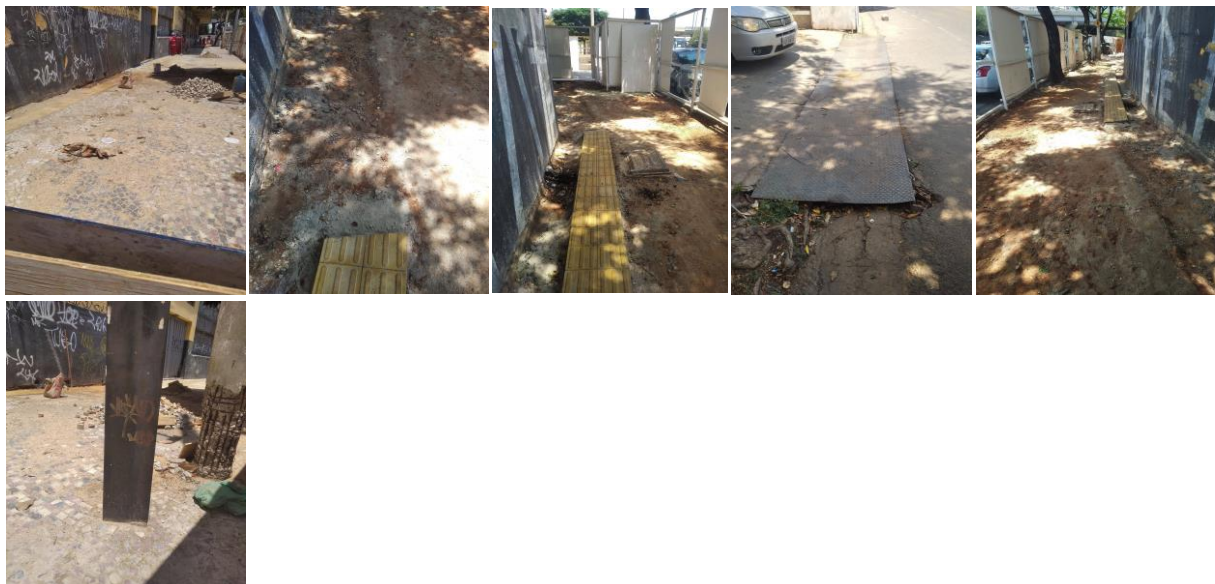
Fotos Complementares - Detalhes do Passeio

| ID | Itens Avaliados | Respostas | Nota |
|---|---|---|---|
| P_8_1 | O piso tátil está no eixo da faixa livre ? | Não | 0 |
| P_8_4 | Se tem mudança de direção de três faixas direcionais está conforme a norma ? | Não | 0 |
| P_8_8 | O piso tátil está em boas condições aparentes? | Não | 0 |
