# Lote 1 - Rota: Noroeste

**FRATAR**  
ENGENHARIA CONSULTIVA

| Diagnóstico da Calçada | Qualidade do Serviço | |
| Endereço: Av. Brigadeiro Eduardo Gomes, 1921 | 65 | C |

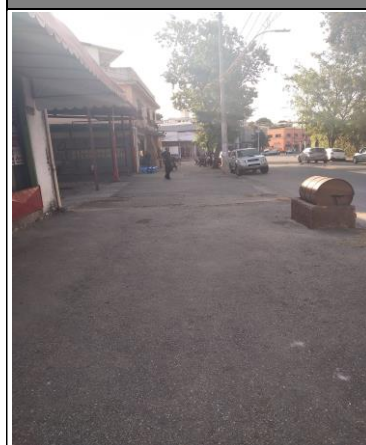
## Foto Geral

| ID | Itens Avaliados | Respostas | Nota |
|---|---|---|---|
| P_4 | Existência de Buracos ? | Poucos | 5 |
| P_5 | Condições Gerais do Piso e meio-fio da calçada ? | Regular | 5 |
| P_9 | A calçada Possui Rebaixamento de Veículos correto ? | Não | 0 |
| P_11 | O Passeio está no padrão da SMPU ? | Não | 0 |
| P_16 | Classificação geral da calçada pelo pesquisador. | Regular | 5 |
