# Lote 4 - Rota: Raja Gabágia

**FRATAR**  
ENGENHARIA CONSULTIVA

| Diagnóstico da Calçada | Qualidade do Serviço | |
|---|---|---|
| Endereço: Av. Raja Gabágia, 1300 | 79 | B |
| Num. Lote CTM: 90719000450 | | |

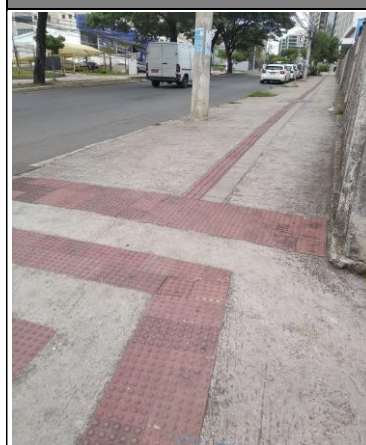
## Foto Geral

| ID | Itens Avaliados | Respostas | Nota |
|---|---|---|---|
| P_5 | Condições Gerais do Piso e meio-fio da calçada ? | Regular | 5 |
| P_9 | A calçada Possui Rebaixamento de Veículos correto ? | Não | 0 |
| P_16 | Classificação geral da calçada pelo pesquisador. | Regular | 5 |
