# Lote 1 - Rota: Noroeste

**FRATAR**  
ENGENHARIA CONSULTIVA

| Diagnóstico da Calçada | Qualidade do Serviço | |
| Endereço: Av. Abílio Machado, 809 | 67 | C |

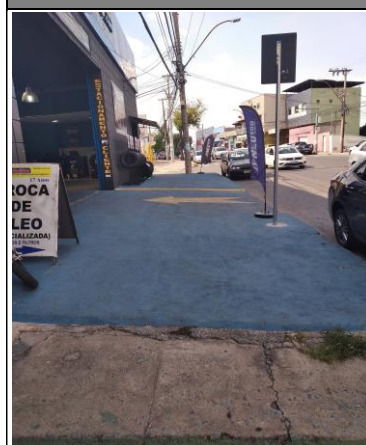
## Foto Geral

| ID | Itens Avaliados | Respostas | Nota |
|---|---|---|---|
| P_5 | Condições Gerais do Piso e meio-fio da calçada ? | Regular | 5 |
| P_6 | Presença de desníveis ? | Leve | 7 |
| P_9 | A calçada Possui Rebaixamento de Veículos correto ? | Não | 0 |
| P_11 | O Passeio está no padrão da SMPU ? | Não | 0 |
| P_16 | Classificação geral da calçada pelo pesquisador. | Regular | 5 |
