## Lote 4 - Rota: Contorno

**FRATAR**  
ENGENHARIA CONSULTIVA

| Diagnóstico da Calçada | Qualidade do Serviço | |
| Endereço: Av.Contorno, 7213 | 55 | C |

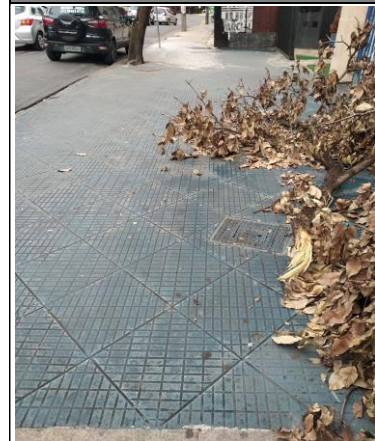
### Foto Geral

| ID | Itens Avaliados | Respostas | Nota |
|---|---|---|---|
| P_3 | Tipo de revestimento da calçada ? | Outro | 0 |
| P_4 | Existência de Buracos ? | Poucos | 5 |
| P_5 | Condições Gerais do Piso e meio-fio da calçada ? | Regular | 5 |
| P_9 | A calçada Possui Rebaixamento de Veículos correto ? | Não | 0 |
| P_11 | O Passeio está no padrão da SMPU ? | Não | 0 |
| P_16 | Classificação geral da calçada pelo pesquisador. | Regular | 5 |
