# Lote 5 - Rota: Sul

**FRATAR**  
ENGENHARIA CONSULTIVA

| Diagnóstico da Calçada | Qualidade do Serviço | |
| Endereço: Av. Cristovão Colombo, 607 | 46 | D |

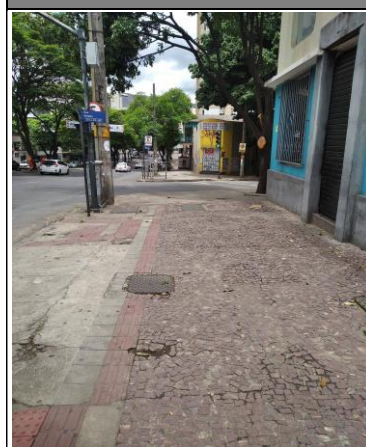
## Foto Geral

| ID | Itens Avaliados | Respostas | Nota |
|---|---|---|---|
| P_4 | Existência de Buracos ? | Muitos | 0 |
| P_5 | Condições Gerais do Piso e meio-fio da calçada ? | Péssimo | 0 |
| P_11 | O Passeio está no padrão da SMPU ? | Não | 0 |
| P_16 | Classificação geral da calçada pelo pesquisador. | Ruim | 0 |
