# Lote 1 - Rota: Noroeste

**FRATAR**  
ENGENHARIA CONSULTIVA

| Diagnóstico da Calçada | Qualidade do Serviço | |
| Endereço: Av. Abílio Machado, 1380 | 62 | C |

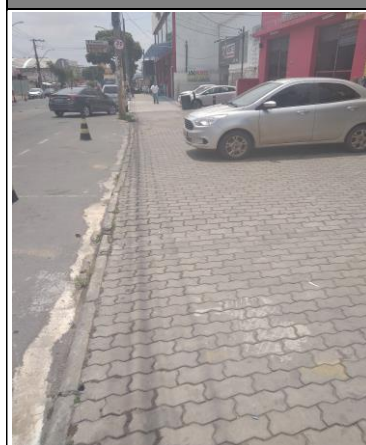
## Foto Geral

| ID | Itens Avaliados | Respostas | Nota |
|---|---|---|---|
| P_16 | Classificação geral da calçada pelo pesquisador. | Regular | 5 |

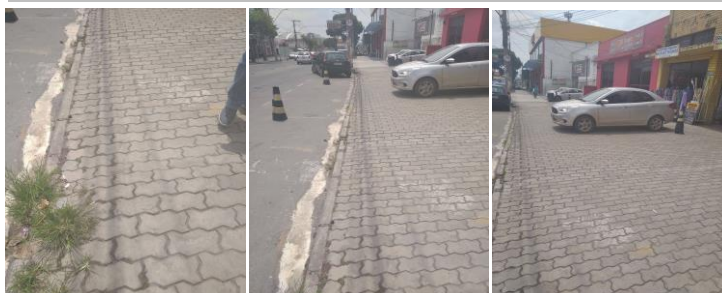
## Fotos Complementares - Detalhes do Passeio

| ID | Itens Avaliados | Respostas | Nota |
|---|---|---|---|
| P_6 | Presença de desníveis ? | Leve | 7 |
| P_9 | A calçada Possui Rebaixamento de Veículos correto ? | Não | 0 |
| P_12 | A testada possui prática de estacionamento sobre o passeio ? | Sim | 0 |
