| Diagnóstico da Calçada | Qualidade do Serviço | |
| Endereço: Av. Afonso Pena, 1537 | 68 | C |
| Num. Lote CTM: 10325700075 | | |

## Lote 5 - Rota: Afonso Pena

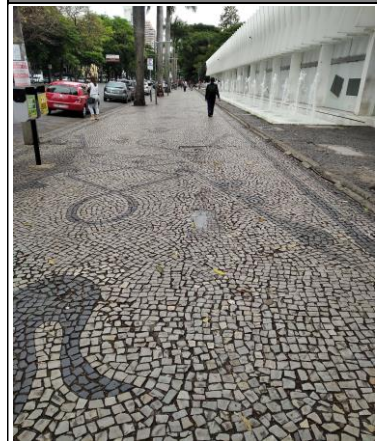
Foto Geral

| ID | Itens Avaliados | Respostas | Nota |
|---|---|---|---|
| P_5 | Condições Gerais do Piso e meio-fio da calçada ? | Regular | 5 |
| P_16 | Classificação geral da calçada pelo pesquisador. | Regular | 5 |
