| Diagnóstico da Calçada | Qualidade do Serviço | |
| Endereço: Av. Afonso Pena, 4374 | 71 | B |
| Data do Registro: 02/11/2019 09:33:10 | | |

## Lote 5 - Rota: Afonso Pena

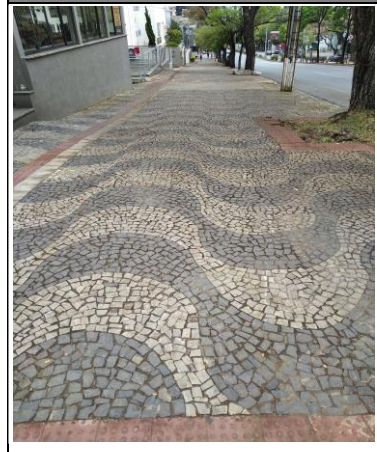
Foto Geral

| ID | Itens Avaliados | Respostas | Nota |
|---|---|---|---|
| P_16 | Classificação geral da calçada pelo pesquisador. | Regular | 5 |

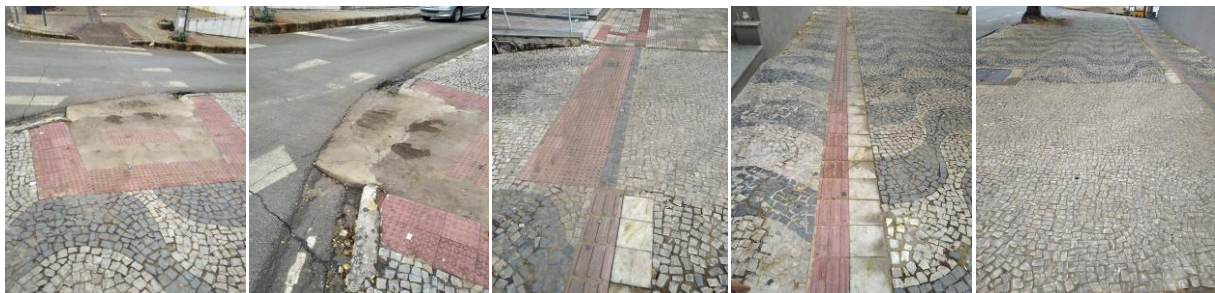
Fotos Complementares - Detalhes do Passeio

| ID | Itens Avaliados | Respostas | Nota |
|---|---|---|---|
| P_7_1_2 | Se for do Tipo 1, O rebaixo tem abas conforme a norma ? | Não | -1 |
| P_7_3 | O rebaixo possui piso tátil ? | Tem só piso de alerta | -1 |
| P_8_1 | O piso tátil está no eixo da faixa livre ? | Não | 0 |
| P_8_9 | O piso tátil apresenta desenho com bom senso? | Não | 0 |
