| Diagnóstico da Calçada | Qualidade do Serviço | |
| Endereço: Av. Afonso Pena, 3745 | 72 | B |

## Lote 5 - Rota: Afonso Pena

**FRATAR**  
ENGENHARIA CONSULTIVA

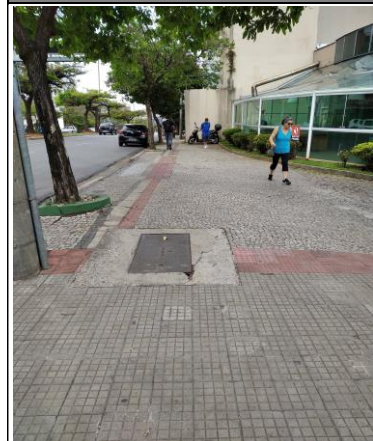
Foto Geral

| ID | Itens Avaliados | Respostas | Nota |
|---|---|---|---|
| P_2 | Qual a largura livre do Passeio ? | Entre 0.80 m e 1.20 m | 4 |
| P_3 | Tipo de revestimento da calçada ? | Pedra Portuguesa | 8 |
| P_4 | Existência de Buracos ? | Poucos | 5 |
| P_11 | O Passeio está no padrão da SMPU ? | Não | 0 |
| P_16 | Classificação geral da calçada pelo pesquisador. | Regular | 5 |

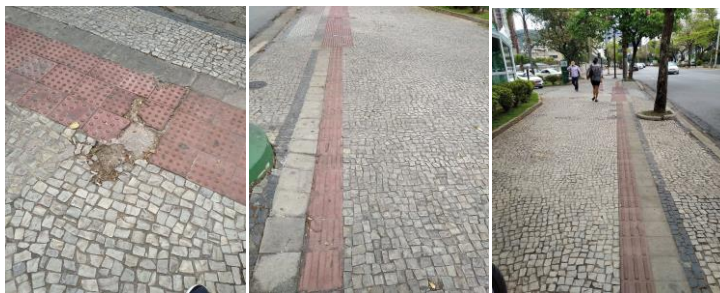
Fotos Complementares - Detalhes do Passeio

| ID | Itens Avaliados | Respostas | Nota |
|---|---|---|---|
| P_8_1 | O piso tátil está no eixo da faixa livre ? | Não | 0 |
| P_8_8 | O piso tátil está em boas condições aparentes? | Não | 0 |
