# Lote 1 - Rota: Padre Pedro Pinto

**FRATAR**  
ENGENHARIA CONSULTIVA

| Diagnóstico da Calçada | Qualidade do Serviço | |
| Endereço: Rua Padre Pedro Pinto, 933 | 44 | D |

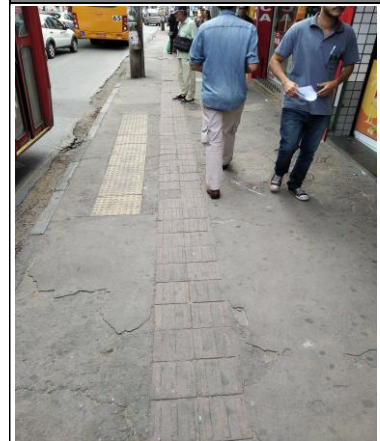
## Foto Geral

| ID | Itens Avaliados | Respostas | Nota |
|---|---|---|---|
| P_4 | Existência de Buracos ? | Muitos | 0 |
| P_5 | Condições Gerais do Piso e meio-fio da calçada ? | Péssimo | 0 |
| P_6 | Presença de desníveis ? | Leve | 7 |
| P_9 | A calçada Possui Rebaixamento de Veículos correto ? | Não | 0 |
| P_11 | O Passeio está no padrão da SMPU ? | Não | 0 |
| P_16 | Classificação geral da calçada pelo pesquisador. | Ruim | 0 |

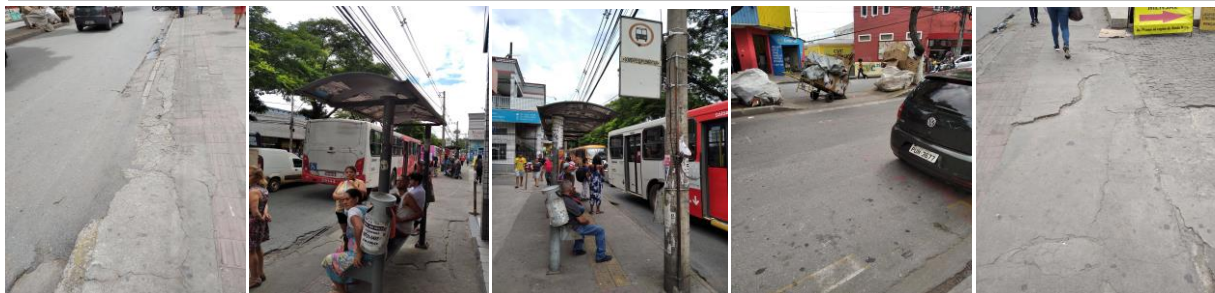
## Fotos Complementares - Detalhes do Passeio

| ID | Itens Avaliados | Respostas | Nota |
|---|---|---|---|
| P_7_1_2 | Se for do Tipo 1, O rebaixo tem abas conforme a norma ? | Não | -1 |
| P_7_3 | O rebaixo possui piso tátil ? | Tem só piso de alerta | -1 |
| P_7_3_1 | O piso tátil de alerta e direcional do rebaixo está conforme a norma ? | Não | -1 |
| P_8_1 | O piso tátil está no eixo da faixa livre ? | Não | 0 |
| P_8_8 | O piso tátil está em boas condições aparentes? | Não | 0 |
