## Lote 4 - Rota: Contorno

| Diagnóstico da Calçada | Qualidade do Serviço | |
| Endereço: Av.Contorno, s/nº | 48 | D |
| Data do Registro: 05/11/2019 12:49:54 | | |

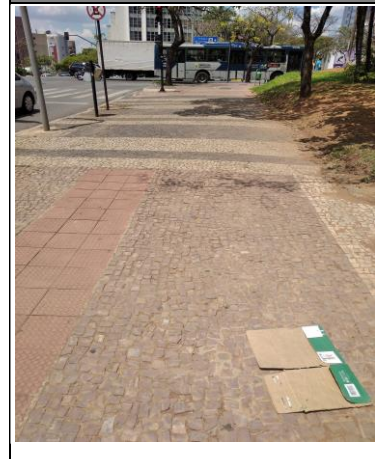
### Foto Geral

| ID | Itens Avaliados | Respostas | Nota |
|---|---|---|---|
| P_4 | Existência de Buracos ? | Muitos | 0 |
| P_5 | Condições Gerais do Piso e meio-fio da calçada ? | Regular | 5 |
| P_16 | Classificação geral da calçada pelo pesquisador. | Ruim | 0 |

Observações: Praça Pública

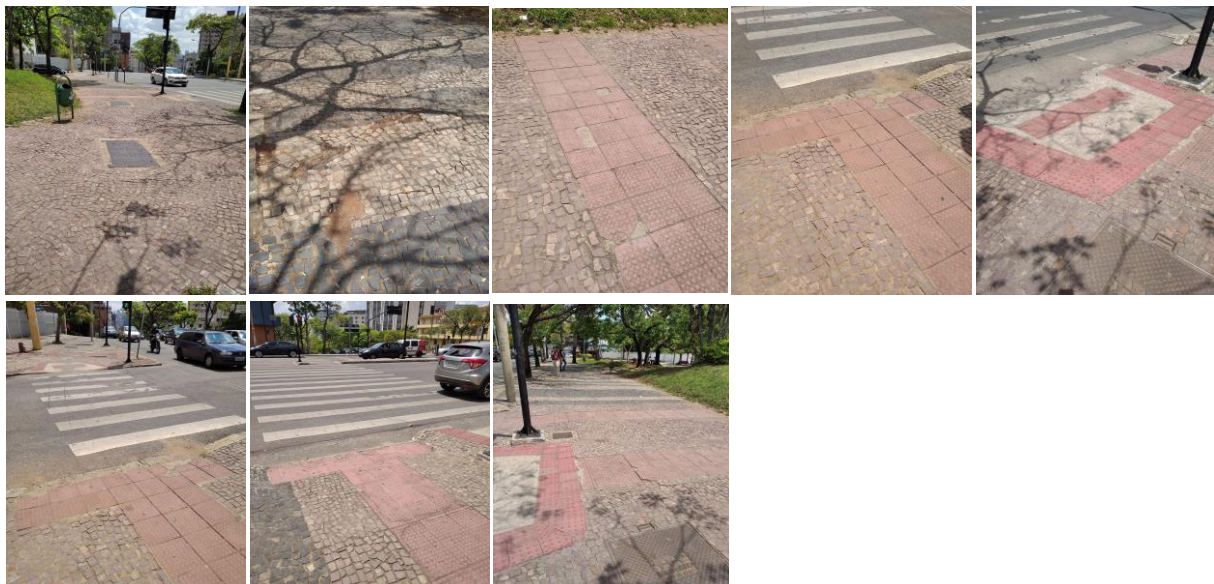
### Fotos Complementares - Detalhes do Passeio

| ID | Itens Avaliados | Respostas | Nota |
|---|---|---|---|
| P_7_1_1 | Se for do Tipo 1, Passeio possui largura livre de 1,2 m ? | Não | -3 |
| P_7_3 | O rebaixo possui piso tátil ? | Tem só piso de alerta | -1 |
| P_7_3_1 | O piso tátil de alerta e direcional do rebaixo está conforme a norma ? | Não | -1 |
