# Lote 4 - Rota: Raja Gabágia

| Diagnóstico da Calçada | Qualidade do Serviço | |
| Endereço: Av. Álvares Cabral, 950 | 38 | D |
| Data do Registro: 20/11/2019 18:12:19 | | |

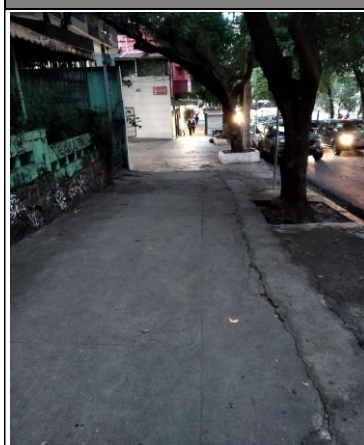
## Foto Geral

| ID | Itens Avaliados | Respostas | Nota |
|---|---|---|---|
| P_4 | Existência de Buracos ? | Muitos | 0 |
| P_5 | Condições Gerais do Piso e meio-fio da calçada ? | Péssimo | 0 |
| P_6 | Presença de desníveis ? | Severo | 0 |
| P_16 | Classificação geral da calçada pelo pesquisador. | Ruim | 0 |
