| Diagnóstico da Calçada | Qualidade do Serviço | |
| Endereço: Rua Rio Grande do Norte, 1473 | 83 | B |
| Num. Lote CTM: 10028700155 | | |

# Lote 5 - Rota: Afonso Pena

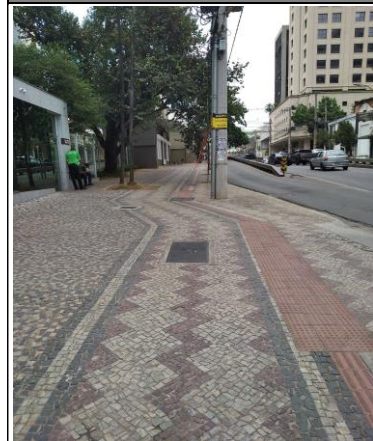
Foto Geral

| ID | Itens Avaliados | Respostas | Nota |
|---|---|---|---|
| P_3 | Tipo de revestimento da calçada ? | Pedra Portuguesa | 8 |
| P_11 | O Passeio está no padrão da SMPU ? | Não | 0 |
| P_16 | Classificação geral da calçada pelo pesquisador. | Regular | 5 |

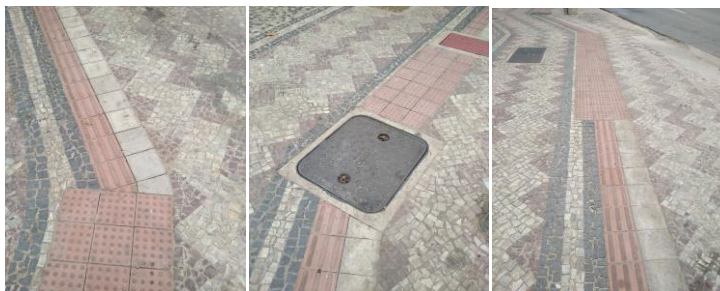
Fotos Complementares - Detalhes do Passeio

| ID | Itens Avaliados | Respostas | Nota |
|---|---|---|---|
| P_8_1 | O piso tátil está no eixo da faixa livre ? | Não | 0 |
| P_8_3 | Se tem mudança de direção de 90º ou maior está conforme a norma ? | Não | 0 |
| P_8_4 | Se tem mudança de direção de três faixas direcionais está conforme a norma ? | Não | 0 |
