## Lote 3 - Rota: Antônio Carlos II

**FRATAR**  
ENGENHARIA CONSULTIVA

| Diagnóstico da Calçada | Qualidade do Serviço | |
| Endereço: Av. Portugal, 931 | 48 | D |

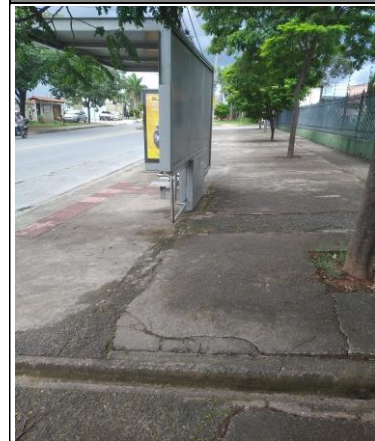
Foto Geral

| ID | Itens Avaliados | Respostas | Nota |
|---|---|---|---|
| P_5 | Condições Gerais do Piso e meio-fio da calçada ? | Péssimo | 0 |
| P_16 | Classificação geral da calçada pelo pesquisador. | Ruim | 0 |

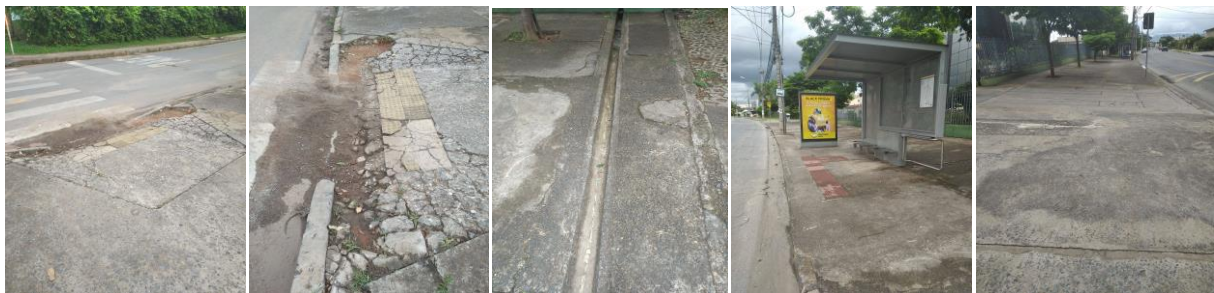
Fotos Complementares - Detalhes do Passeio

| ID | Itens Avaliados | Respostas | Nota |
|---|---|---|---|
| P_4 | Existência de Buracos ? | Poucos | 5 |
| P_9 | A calçada Possui Rebaixamento de Veículos correto ? | Não | 0 |

| ID | Itens Avaliados | Respostas | Nota |
|---|---|---|---|
| P_13_2 | Dispositivo de Drenagem oferece risco para caminhada seguro de pedestre? | Sim | -5 |
