# Lote 1 - Rota: Carlos Luz

| Diagnóstico da Calçada | Qualidade do Serviço | |
| Endereço: Rua Sena Madureira, 554 | 56 | C |
| Data do Registro: 28/10/2019 09:25:07 | | |

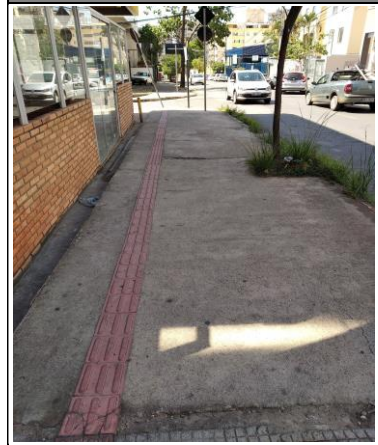
## Foto Geral

| ID | Itens Avaliados | Respostas | Nota |
|---|---|---|---|
| P_4 | Existência de Buracos ? | Poucos | 5 |
| P_5 | Condições Gerais do Piso e meio-fio da calçada ? | Regular | 5 |
| P_11 | O Passeio está no padrão da SMPU ? | Não | 0 |
| P_13 | Existe algum dispositivo de Drenagem sobre a calçada ? | Sim | -8 |
| P_16 | Classificação geral da calçada pelo pesquisador. | Ruim | 0 |

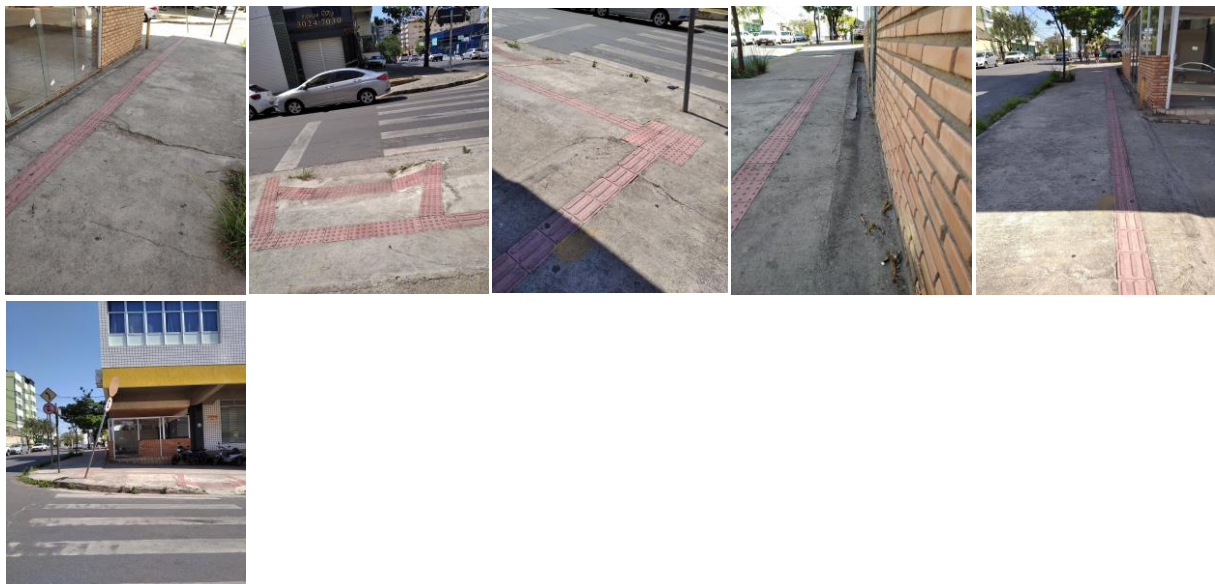
## Fotos Complementares - Detalhes do Passeio

| ID | Itens Avaliados | Respostas | Nota |
|---|---|---|---|
| P_7_1_2 | Se for do Tipo 1, O rebaixo tem abas conforme a norma ? | Não | -1 |
| P_7_3 | O rebaixo possui piso tátil ? | Tem só piso de alerta | -1 |
| P_13_1 | Dispositivo de Drenagem está devidamente instalado e bem conservado? | Não | -3 |
| P_13_2 | Dispositivo de Drenagem oferece risco para caminamento seguro de pedestre? | Sim | -5 |
