# Lote 5 - Rota: Afonso Pena

**FRATAR**  
ENGENHARIA CONSULTIVA

| Diagnóstico da Calçada | Qualidade do Serviço | |
| Endereço: Av. Afonso Pena, 4251 | 81 | B |

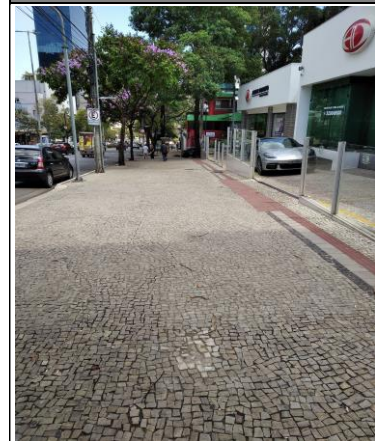
Foto Geral

| ID | Itens Avaliados | Respostas | Nota |
|---|---|---|---|
| P_16 | Classificação geral da calçada pelo pesquisador. | Regular | 5 |

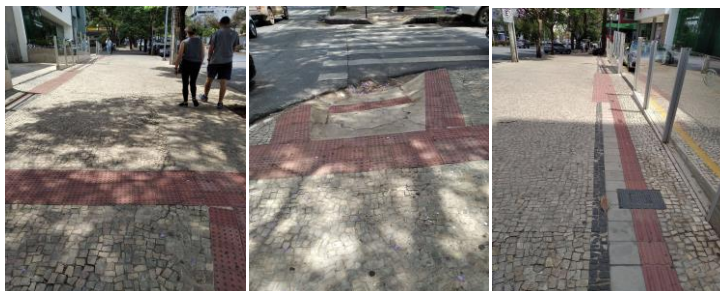
Fotos Complementares - Detalhes do Passeio

| ID | Itens Avaliados | Respostas | Nota |
|---|---|---|---|
| P_7_1_2 | Se for do Tipo 1, O rebaixo tem abas conforme a norma ? | Não | -1 |
| P_7_3 | O rebaixo possui piso tátil ? | Tem só piso de alerta | -1 |
| P_8_1 | O piso tátil está no eixo da faixa livre ? | Não | 0 |
