## Lote 4 - Rota: Contorno

| Diagnóstico da Calçada | Qualidade do Serviço | |
| Endereço: Av.Contorno, 5571 | 45 | D |
| Data do Registro: 05/11/2019 12:20:25 | | |

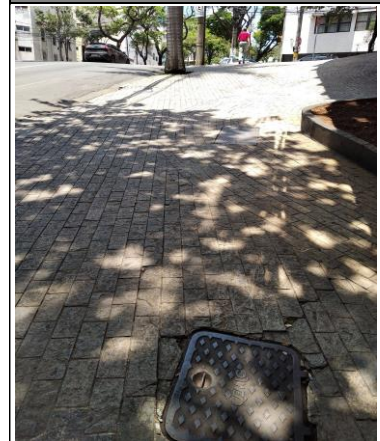
### Foto Geral

| ID | Itens Avaliados | Respostas | Nota |
|---|---|---|---|
| P_5 | Condições Gerais do Piso e meio-fio da calçada ? | Regular | 5 |
| P_6 | Presença de desníveis ? | Severo | 0 |
| P_7 | Tem rebaixamento de calçada para Pedestre ? | Não, mas deveria ter. | 0 |
| P_16 | Classificação geral da calçada pelo pesquisador. | Ruim | 0 |

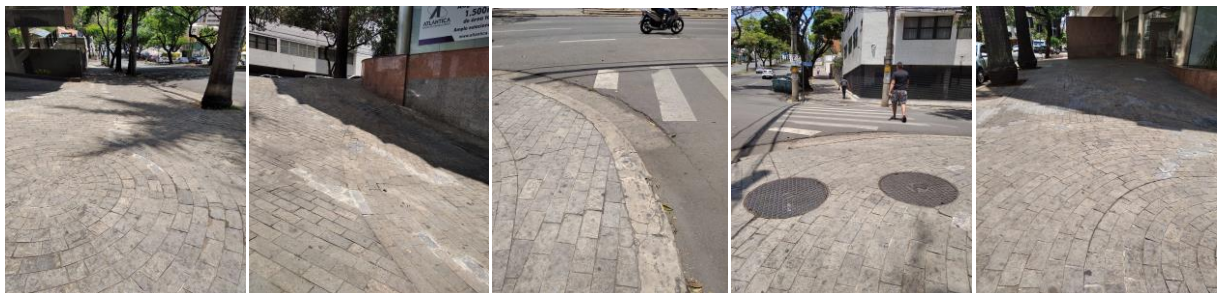
### Fotos Complementares - Detalhes do Passeio

| ID | Itens Avaliados | Respostas | Nota |
|---|---|---|---|
| P_3 | Tipo de revestimento da calçada ? | Outro | 0 |
| P_11 | O Passeio está no padrão da SMPU ? | Não | 0 |
