## Lote 1 - Rota: Outros

**FRATAR**  
ENGENHARIA CONSULTIVA

| Diagnóstico da Calçada | Qualidade do Serviço | |
| Endereço: Rua Beira Córrego, 114 | 41 | D |

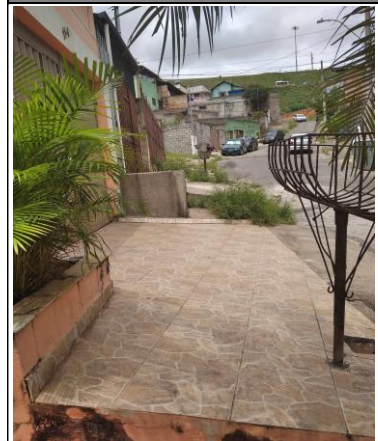
### Foto Geral

| ID | Itens Avaliados | Respostas | Nota |
|---|---|---|---|
| P_5 | Condições Gerais do Piso e meio-fio da calçada ? | Regular | 5 |
| P_6 | Presença de desníveis ? | Severo | 0 |
| P_16 | Classificação geral da calçada pelo pesquisador. | Ruim | 0 |
