## Lote 4 - Rota: Contorno

**FRATAR**  
ENGENHARIA CONSULTIVA

| Diagnóstico da Calçada | Qualidade do Serviço | |
| Endereço: Av.Contorno, 2600 | 78 | B |

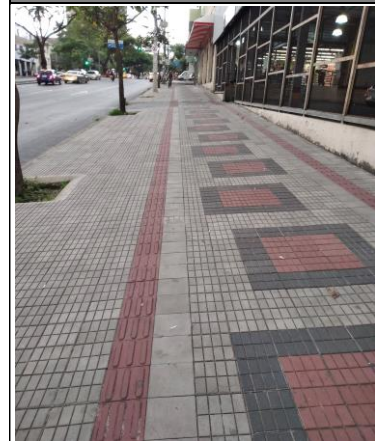
Foto Geral

| ID | Itens Avaliados | Respostas | Nota |
|---|---|---|---|
| P_4 | Existência de Buracos ? | Poucos | 5 |
| P_11 | O Passeio está no padrão da SMPU ? | Não | 0 |
| P_16 | Classificação geral da calçada pelo pesquisador. | Regular | 5 |

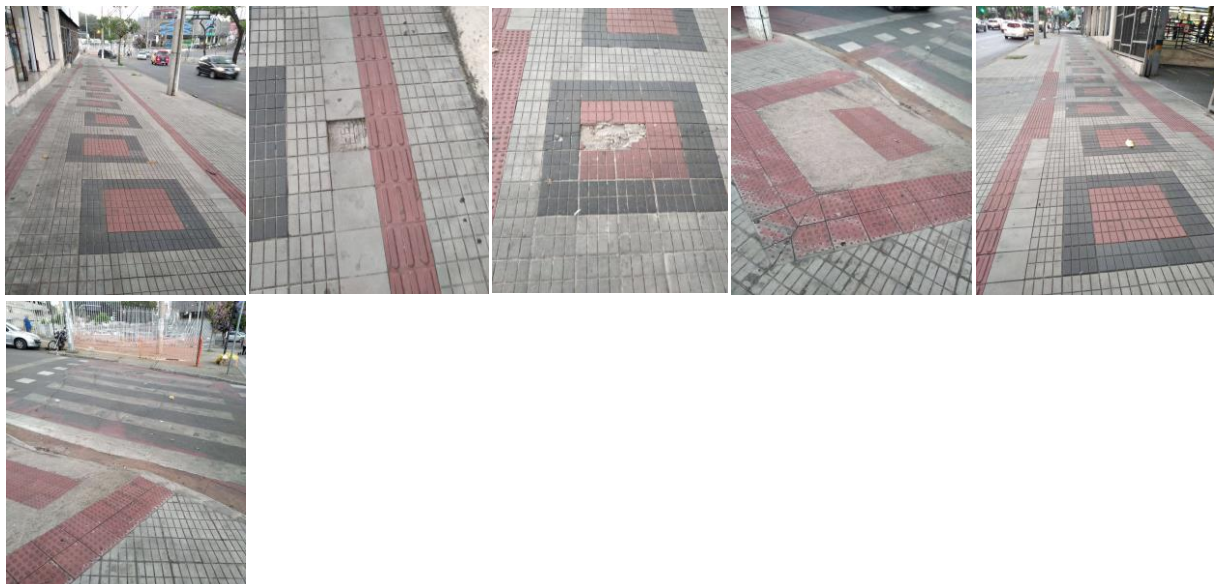
Fotos Complementares - Detalhes do Passeio

| ID | Itens Avaliados | Respostas | Nota |
|---|---|---|---|
| P_7_1_2 | Se for do Tipo 1, O rebaixo tem abas conforme a norma ? | Não | -1 |
| P_7_3 | O rebaixo possui piso tátil ? | Tem só piso de alerta | -1 |
| P_8_1 | O piso tátil está no eixo da faixa livre ? | Não | 0 |
