# Lote 1 - Rota: Carlos Luz

**FRATAR**  
ENGENHARIA CONSULTIVA

| Diagnóstico da Calçada | Qualidade do Serviço | |
| Endereço: Rua Monteiro Lobato, 40 | 54 | C |

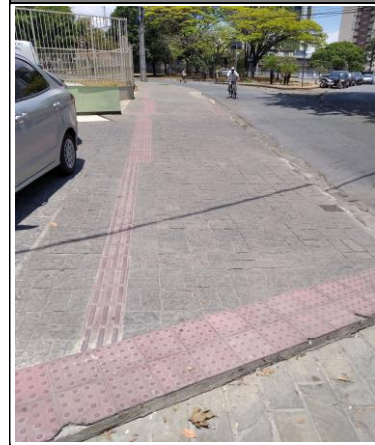
## Foto Geral

| ID | Itens Avaliados | Respostas | Nota |
|---|---|---|---|
| P_16 | Classificação geral da calçada pelo pesquisador. | Regular | 5 |

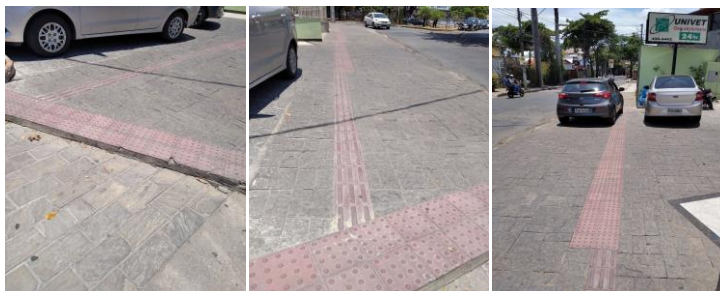
## Fotos Complementares - Detalhes do Passeio

| ID | Itens Avaliados | Respostas | Nota |
|---|---|---|---|
| P_6 | Presença de desníveis ? | Médio | 3 |
| P_12 | A testada possui prática de estacionamento sobre o passeio ? | Sim | 0 |
