# Lote 1 - Rota: Padre Pedro Pinto

**FRATAR**  
ENGENHARIA CONSULTIVA

| Diagnóstico da Calçada | Qualidade do Serviço | |
|---|---|---|
| Endereço: Rua Padre Pedro Pinto, 5010 | 70 | C |
| Data do Registro: 21/11/2019 09:28:28 | | |

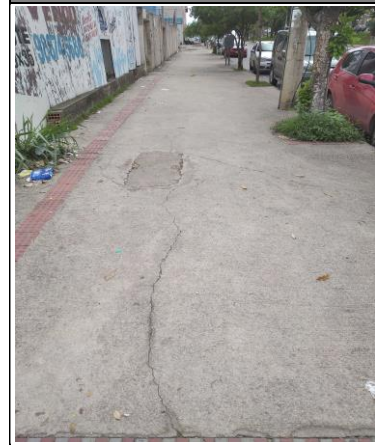
## Foto Geral

| ID | Itens Avaliados | Respostas | Nota |
|---|---|---|---|
| P_5 | Condições Gerais do Piso e meio-fio da calçada ? | Regular | 5 |
| P_9 | A calçada Possui Rebaixamento de Veículos correto ? | Não | 0 |
| P_11 | O Passeio está no padrão da SMPU ? | Não | 0 |
| P_16 | Classificação geral da calçada pelo pesquisador. | Regular | 5 |

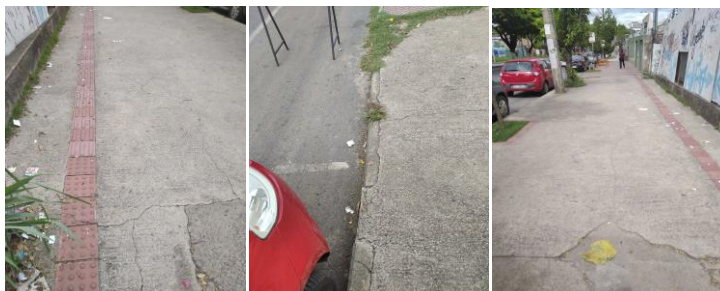
## Fotos Complementares - Detalhes do Passeio

| ID | Itens Avaliados | Respostas | Nota |
|---|---|---|---|
| P_8_1 | O piso tátil está no eixo da faixa livre ? | Não | 0 |
| P_8_2 | Se tem uma leve mudança de direção está conforme a norma ? | Não | 0 |
