## Lote 4 - Rota: Contorno

| Diagnóstico da Calçada | Qualidade do Serviço | |
| Endereço: Av.Contorno, 4071 | <b>81</b> | <b>B</b> |

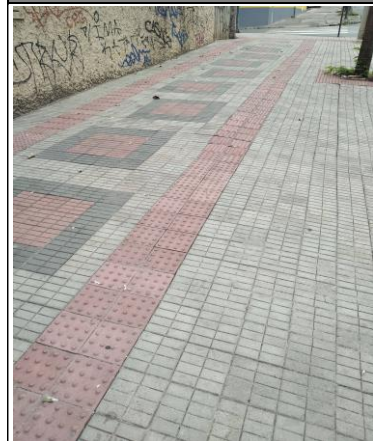
### Foto Geral

| ID | Itens Avaliados | Respostas | Nota |
|---|---|---|---|
| P_6 | Presença de desníveis ? | Leve | 7 |
| P_11 | O Passeio está no padrão da SMPU ? | Não | 0 |
| P_16 | Classificação geral da calçada pelo pesquisador. | Regular | 5 |

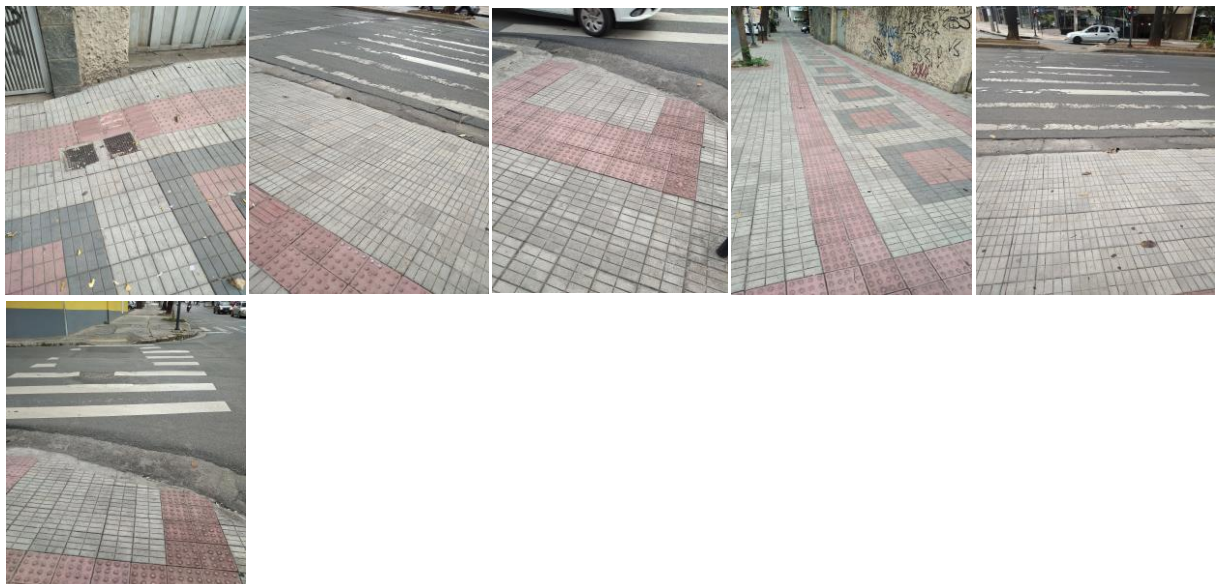
### Fotos Complementares - Detalhes do Passeio

| ID | Itens Avaliados | Respostas | Nota |
|---|---|---|---|
| P_7_3 | O rebaixo possui piso tátil ? | Não tem nenhum | -1 |
| P_8_2 | Se tem uma leve mudança de direção está conforme a norma ? | Não | 0 |
| P_8_9 | O piso tátil apresenta desenho com bom senso? | Não | 0 |
