## Lote 4 - Rota: Contorno

**FRATAR**  
ENGENHARIA CONSULTIVA

| Diagnóstico da Calçada | Qualidade do Serviço | |
| Endereço: Av.Contorno, 3103 | 31 | D |

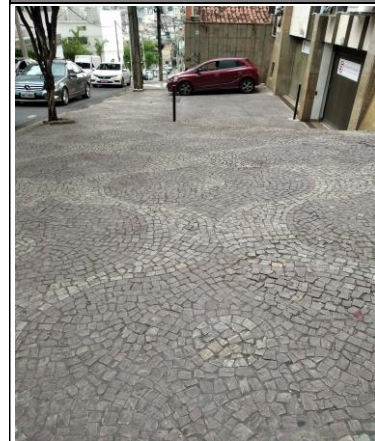
Foto Geral

| ID | Itens Avaliados | Respostas | Nota |
|---|---|---|---|
| P_4 | Existência de Buracos ? | Muitos | 0 |
| P_6 | Presença de desníveis ? | Severo | 0 |
| P_16 | Classificação geral da calçada pelo pesquisador. | Ruim | 0 |

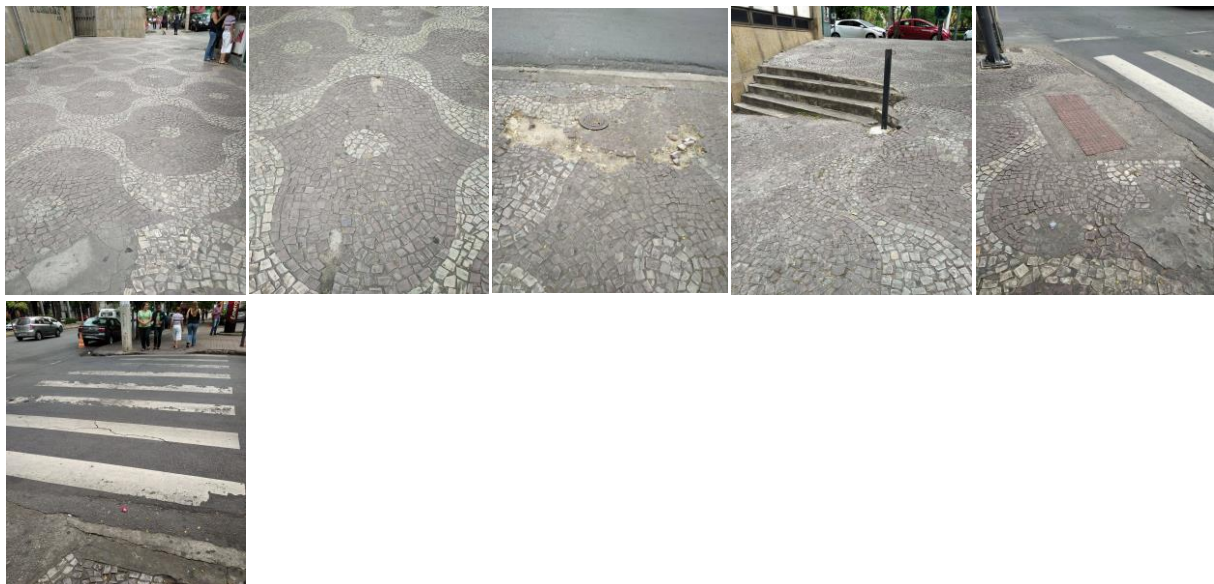
Fotos Complementares - Detalhes do Passeio

| ID | Itens Avaliados | Respostas | Nota |
|---|---|---|---|
| P_7_1_2 | Se for do Tipo 1, O rebaixo tem abas conforme a norma ? | Não | -1 |
| P_7_3 | O rebaixo possui piso tátil ? | Tem só piso de alerta | -1 |
