# Lote 1 - Rota: Noroeste

| Diagnóstico da Calçada | Qualidade do Serviço | |
| Endereço: Av. Abílio Machado, 3263 | 45 | D |
| Data do Registro: 11/11/2019 17:39:40 | | |

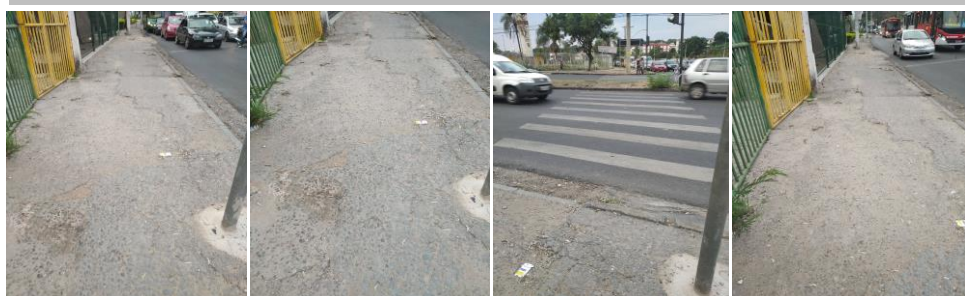
## Fotos Complementares - Detalhes do Passeio

| ID | Itens Avaliados | Respostas | Nota |
|---|---|---|---|
| P_4 | Existência de Buracos ? | Poucos | 5 |
| P_5 | Condições Gerais do Piso e meio-fio da calçada ? | Péssimo | 0 |
