# Lote 4 - Rota: Raja Gabália

| Diagnóstico da Calçada | Qualidade do Serviço | |
| Endereço: Rua Curitiba, 600 | 68 | C |

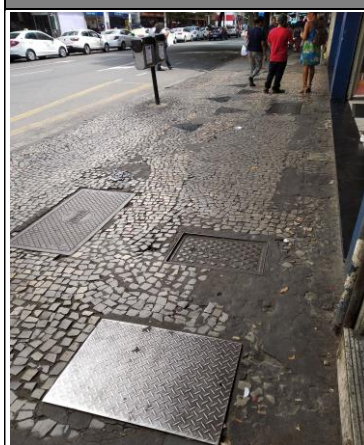
## Foto Geral

| ID | Itens Avaliados | Respostas | Nota |
|---|---|---|---|
| P_5 | Condições Gerais do Piso e meio-fio da calçada ? | Regular | 5 |
| P_16 | Classificação geral da calçada pelo pesquisador. | Regular | 5 |
