| Diagnóstico da Calçada | Qualidade do Serviço | |
| Endereço: Av. Afonso Pena, 1534 | 53 | C |
| Num. Lote CTM: 10324400500 | | |

## Lote 5 - Rota: Afonso Pena

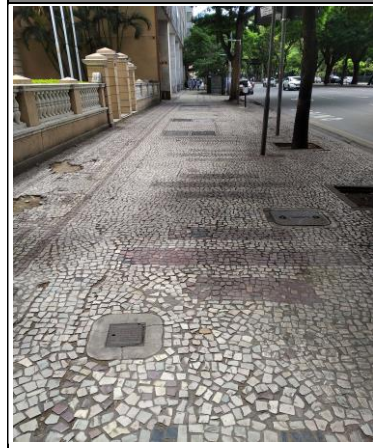
Foto Geral

| ID | Itens Avaliados | Respostas | Nota |
|---|---|---|---|
| P_5 | Condições Gerais do Piso e meio-fio da calçada ? | Péssimo | 0 |
| P_16 | Classificação geral da calçada pelo pesquisador. | Ruim | 0 |

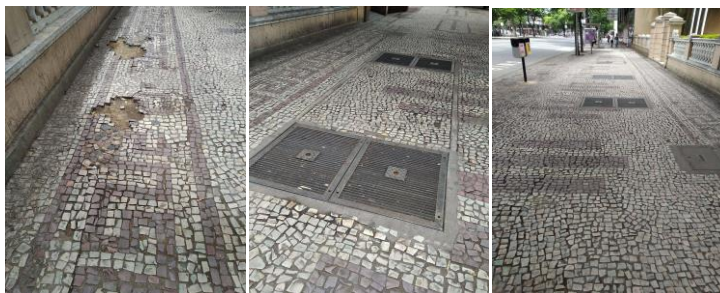
Fotos Complementares - Detalhes do Passeio

| ID | Itens Avaliados | Respostas | Nota |
|---|---|---|---|
| P_4 | Existência de Buracos ? | Poucos | 5 |
