# Lote 1 - Rota: Noroeste

**FRATAR**  
ENGENHARIA CONSULTIVA

| Diagnóstico da Calçada | Qualidade do Serviço | |
| Endereço: Av. Abílio Machado, 2048 | 45 | D |

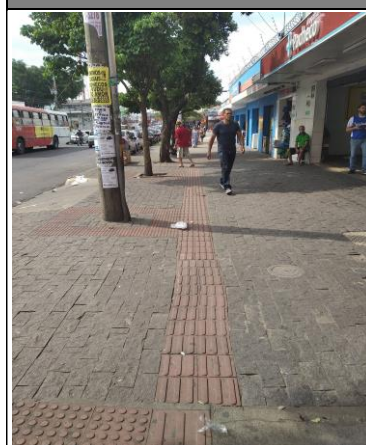
## Foto Geral

| ID | Itens Avaliados | Respostas | Nota |
|---|---|---|---|
| P_4 | Existência de Buracos ? | Poucos | 5 |
| P_5 | Condições Gerais do Piso e meio-fio da calçada ? | Regular | 5 |
| P_11 | O Passeio está no padrão da SMPU ? | Não | 0 |
| P_12 | A testada possui prática de estacionamento sobre o passeio ? | Sim | 0 |
| P_16 | Classificação geral da calçada pelo pesquisador. | Regular | 5 |

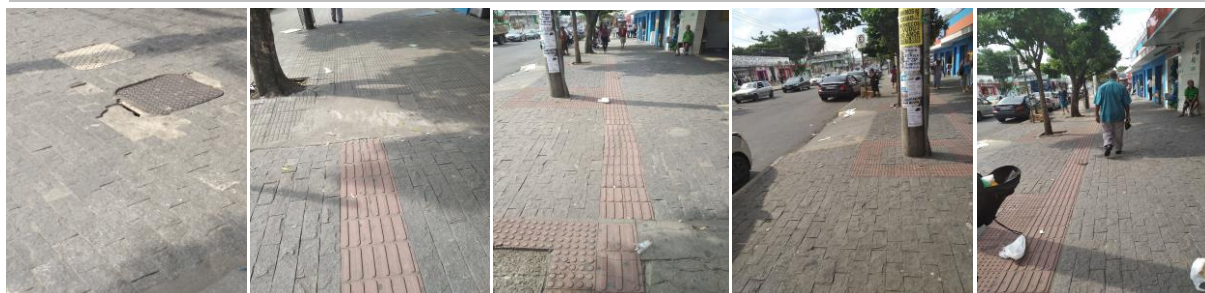
## Fotos Complementares - Detalhes do Passeio

| ID | Itens Avaliados | Respostas | Nota |
|---|---|---|---|
| P_8_1 | O piso tátil está no eixo da faixa livre ? | Não | 0 |
| P_8_2 | Se tem uma leve mudança de direção está conforme a norma ? | Não | 0 |
