# Lote 1 - Rota: Padre Pedro Pinto

| Diagnóstico da Calçada | Qualidade do Serviço | |
| Endereço: Rua Padre Pedro Pinto, 6071 | 29 | E |
| Data do Registro: 13/11/2019 12:07:32 | | |

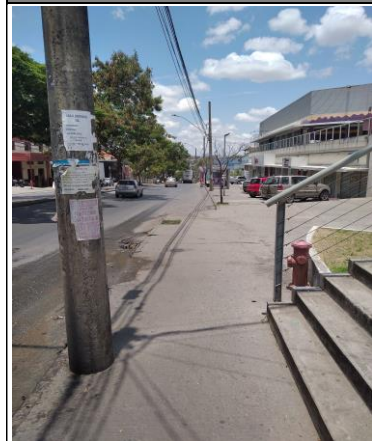
## Foto Geral

| ID | Itens Avaliados | Respostas | Nota |
|---|---|---|---|
| P_4 | Existência de Buracos ? | Muitos | 0 |
| P_5 | Condições Gerais do Piso e meio-fio da calçada ? | Péssimo | 0 |
| P_6 | Presença de desníveis ? | Médio | 3 |
| P_16 | Classificação geral da calçada pelo pesquisador. | Ruim | 0 |

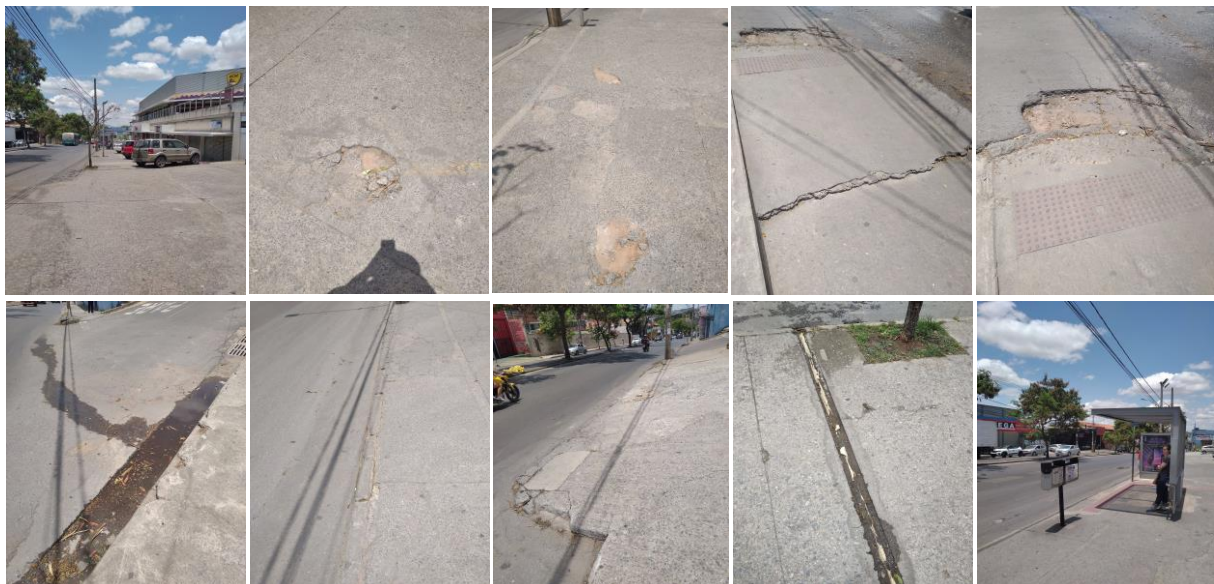
## Fotos Complementares - Detalhes do Passeio

| ID | Itens Avaliados | Respostas | Nota |
|---|---|---|---|
| P_9 | A calçada Possui Rebaixamento de Veículos correto ? | Não | 0 |
| P_13 | Existe algum dispositivo de Drenagem sobre a calçada ? | Sim | -8 |

| ID | Itens Avaliados | Respostas | Nota |
|---|---|---|---|
| P_13_1 | Dispositivo de Drenagem está devidamente instalado e bem conservado? | Não | -3 |
| P_13_2 | Dispositivo de Drenagem oferece risco para caminamento seguro de pedestre? | Sim | -5 |
