## Lote 4 - Rota: Contorno

| Diagnóstico da Calçada | Qualidade do Serviço | |
| Endereço: Av.Contorno, 5513 | 70 | C |

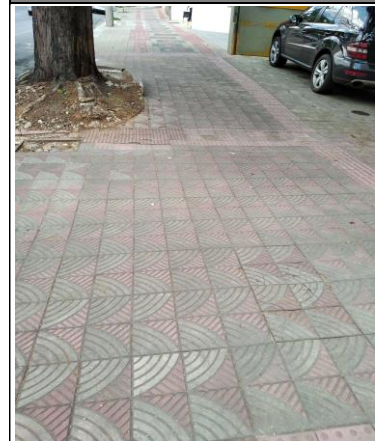
### Foto Geral

| ID | Itens Avaliados | Respostas | Nota |
|---|---|---|---|
| P_5 | Condições Gerais do Piso e meio-fio da calçada ? | Regular | 5 |
| P_11 | O Passeio está no padrão da SMPU ? | Não | 0 |
| P_12 | A testada possui prática de estacionamento sobre o passeio ? | Sim | 0 |
| P_16 | Classificação geral da calçada pelo pesquisador. | Regular | 5 |

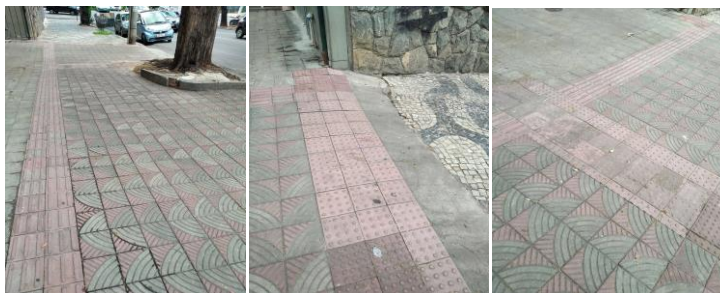
### Fotos Complementares - Detalhes do Passeio

| ID | Itens Avaliados | Respostas | Nota |
|---|---|---|---|
| P_8_1 | O piso tátil está no eixo da faixa livre ? | Não | 0 |
| P_8_8 | O piso tátil está em boas condições aparentes? | Não | 0 |
