## Lote 4 - Rota: Contorno

**FRATAR**  
ENGENHARIA CONSULTIVA

| Diagnóstico da Calçada | Qualidade do Serviço | |
| Endereço: Av.Contorno, 2001 | 80 | B |

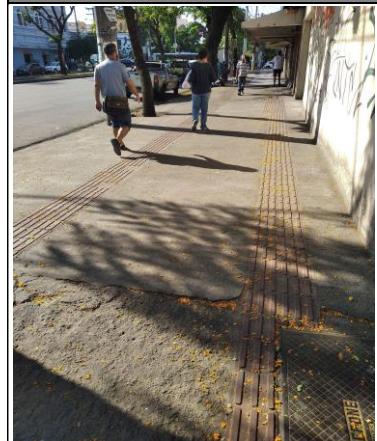
### Foto Geral

| ID | Itens Avaliados | Respostas | Nota |
|---|---|---|---|
| P_5 | Condições Gerais do Piso e meio-fio da calçada ? | Regular | 5 |
| P_11 | O Passeio está no padrão da SMPU ? | Não | 0 |
| P_16 | Classificação geral da calçada pelo pesquisador. | Regular | 5 |
