## Lote 5 - Rota: Afonso Pena

**FRATAR**  
ENGENHARIA CONSULTIVA

| Diagnóstico da Calçada | Qualidade do Serviço | |
| Endereço: Av. Afonso Pena, 521 | 70 | C |

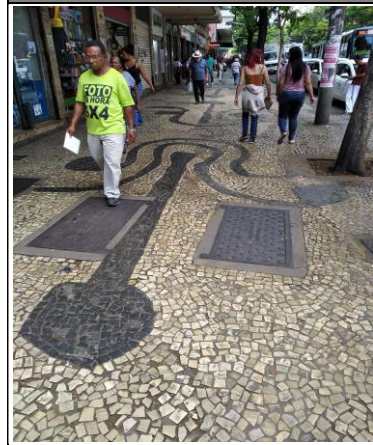
Foto Geral

| ID | Itens Avaliados | Respostas | Nota |
|---|---|---|---|
| P_16 | Classificação geral da calçada pelo pesquisador. | Regular | 5 |

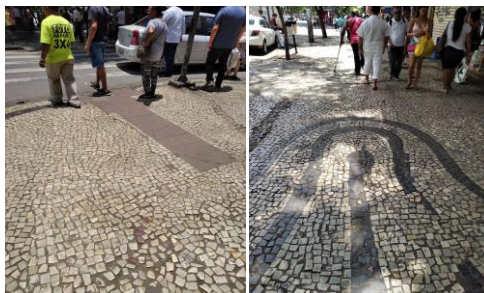
Fotos Complementares - Detalhes do Passeio

| ID | Itens Avaliados | Respostas | Nota |
|---|---|---|---|
| P_7_1_2 | Se for do Tipo 1, O rebaixo tem abas conforme a norma ? | Não | -1 |
| P_7_3 | O rebaixo possui piso tátil ? | Tem só piso de alerta | -1 |
| P_7_3_1 | O piso tátil de alerta e direcional do rebaixo está conforme a norma ? | Não | -1 |
