# Lote 4 - Rota: Raja Gabágia

**FRATAR**  
ENGENHARIA CONSULTIVA

| Diagnóstico da Calçada | Qualidade do Serviço | |
| Endereço: Av. Raja Gabágia, 1519 | 43 | D |

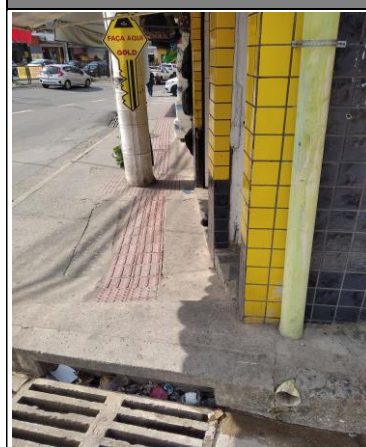
## Foto Geral

| ID | Itens Avaliados | Respostas | Nota |
|---|---|---|---|
| P_16 | Classificação geral da calçada pelo pesquisador. | Ruim | 0 |

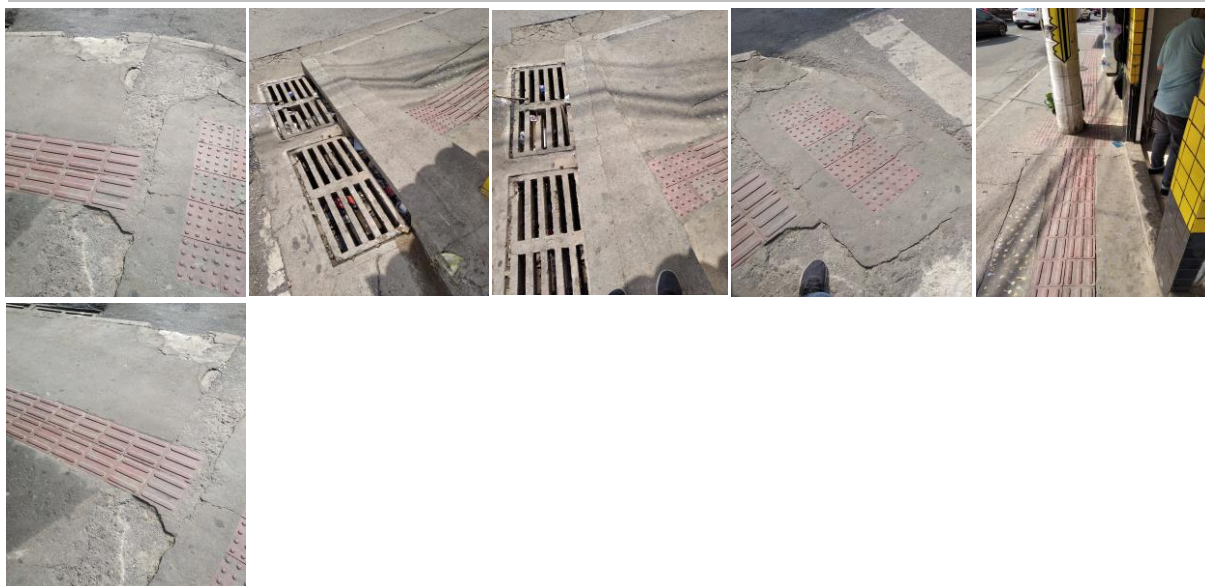
## Fotos Complementares - Detalhes do Passeio

| ID | Itens Avaliados | Respostas | Nota |
|---|---|---|---|
| P_4 | Existência de Buracos ? | Poucos | 5 |
| P_5 | Condições Gerais do Piso e meio-fio da calçada ? | Regular | 5 |
| P_6 | Presença de desníveis ? | Severo | 0 |
