# Lote 4 - Rota: Raja Gabágia

**FRATAR**  
ENGENHARIA CONSULTIVA

| Diagnóstico da Calçada | Qualidade do Serviço | |
| Endereço: Av. Álvares Cabral, 870 | 62 | C |

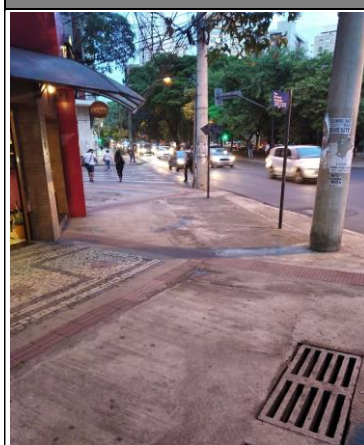
## Foto Geral

| ID | Itens Avaliados | Respostas | Nota |
|---|---|---|---|
| P_16 | Classificação geral da calçada pelo pesquisador. | Regular | 5 |

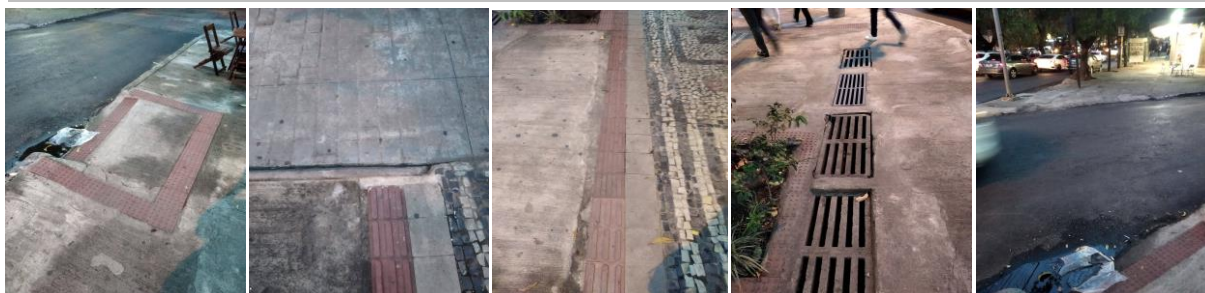
## Fotos Complementares - Detalhes do Passeio

| ID | Itens Avaliados | Respostas | Nota |
|---|---|---|---|
| P_4 | Existência de Buracos ? | Poucos | 5 |
| P_5 | Condições Gerais do Piso e meio-fio da calçada ? | Regular | 5 |
