## Lote 3 - Rota: Augusto de Lima

| Diagnóstico da Calçada | Qualidade do Serviço | |
| Endereço: Av. Augusto de Lima, 1878 | 67 | C |
| Data do Registro: 07/11/2019 09:20:01 | | |

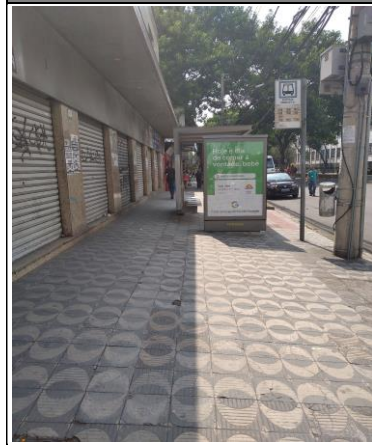
Foto Geral

| ID | Itens Avaliados | Respostas | Nota |
|---|---|---|---|
| P_4 | Existência de Buracos ? | Poucos | 5 |
| P_16 | Classificação geral da calçada pelo pesquisador. | Regular | 5 |

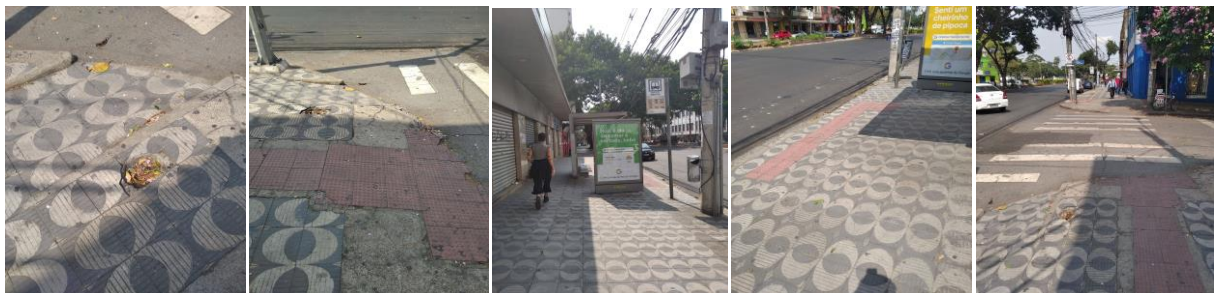
Fotos Complementares - Detalhes do Passeio

| ID | Itens Avaliados | Respostas | Nota |
|---|---|---|---|
| P_7_1_2 | Se for do Tipo 1, O rebaixo tem abas conforme a norma ? | Não | -1 |
| P_7_3 | O rebaixo possui piso tátil ? | Tem só piso de alerta | -1 |
| P_7_3_1 | O piso tátil de alerta e direcional do rebaixo está conforme a norma ? | Não | -1 |
