# Lote 1 - Rota: Padre Pedro Pinto

**FRATAR**  
ENGENHARIA CONSULTIVA

| Diagnóstico da Calçada | Qualidade do Serviço | |
| Endereço: Rua Padre Pedro Pinto, 1044 | 70 | C |

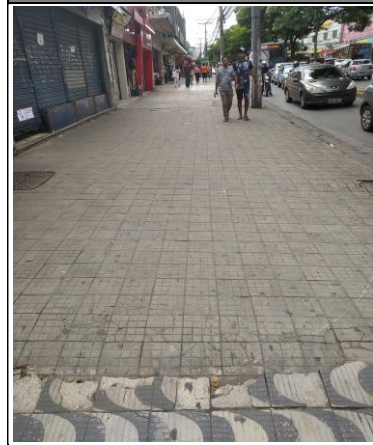
## Foto Geral

| ID | Itens Avaliados | Respostas | Nota |
|---|---|---|---|
| P_4 | Existência de Buracos ? | Poucos | 5 |
| P_9 | A calçada Possui Rebaixamento de Veículos correto ? | Não | 0 |
| P_11 | O Passeio está no padrão da SMPU ? | Não | 0 |
| P_13 | Existe algum dispositivo de Drenagem sobre a calçada ? | Não | 0 |
| P_16 | Classificação geral da calçada pelo pesquisador. | Regular | 5 |
