## Lote 4 - Rota: Contorno

| Diagnóstico da Calçada | Qualidade do Serviço | |
| Endereço: Av.Contorno, 4878 | 75 | B |
| Data do Registro: 02/11/2019 12:37:37 | | |

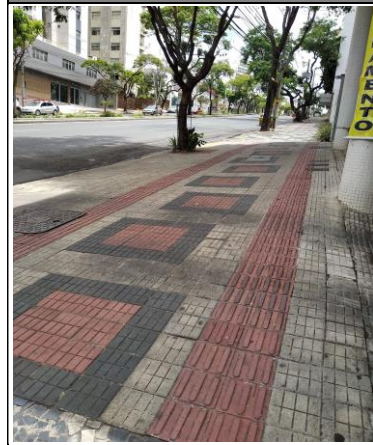
### Foto Geral

| ID | Itens Avaliados | Respostas | Nota |
|---|---|---|---|
| P_16 | Classificação geral da calçada pelo pesquisador. | Regular | 5 |

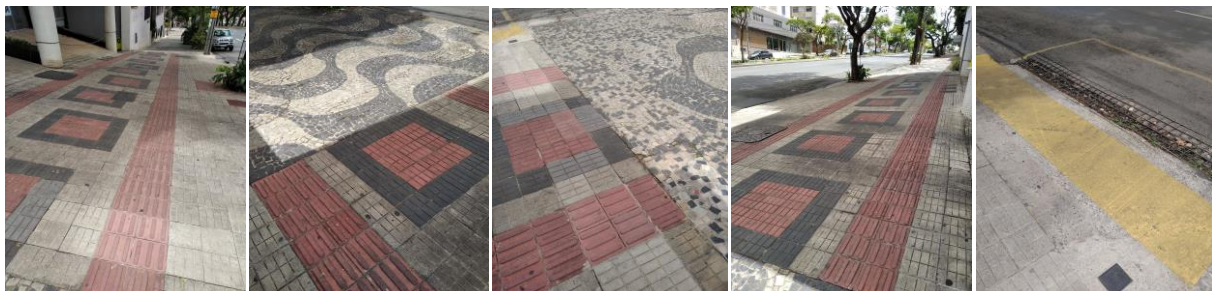
### Fotos Complementares - Detalhes do Passeio

| ID | Itens Avaliados | Respostas | Nota |
|---|---|---|---|
| P_9 | A calçada Possui Rebaixamento de Veículos correto ? | Não | 0 |
| P_11 | O Passeio está no padrão da SMPU ? | Não | 0 |
