## Lote 4 - Rota: Contorno

| Diagnóstico da Calçada | Qualidade do Serviço | |
| Endereço: Av.Contorno, 10874 | 77 | B |
| Num. Lote CTM: 10422100320 | | |

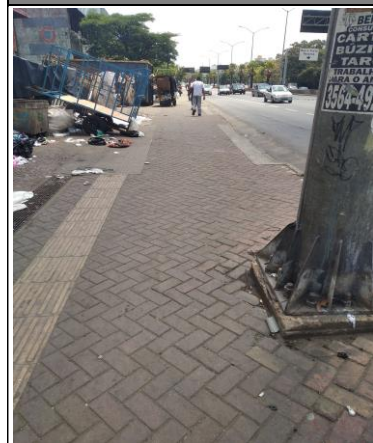
### Foto Geral

| ID | Itens Avaliados | Respostas | Nota |
|---|---|---|---|
| P_11 | O Passeio está no padrão da SMPU ? | Não | 0 |
| P_13 | Existe algum dispositivo de Drenagem sobre a calçada ? | Sim | -3 |
| P_16 | Classificação geral da calçada pelo pesquisador. | Ruim | 0 |

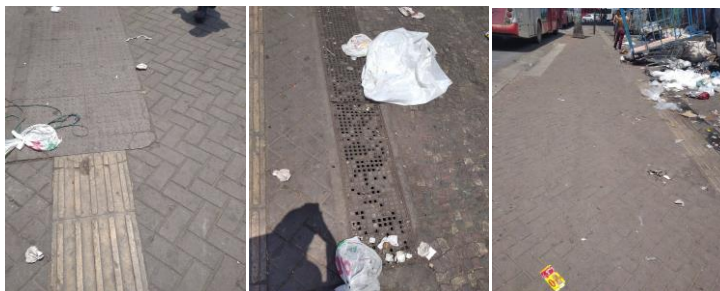
### Fotos Complementares - Detalhes do Passeio

| ID | Itens Avaliados | Respostas | Nota |
|---|---|---|---|
| P_8_1 | O piso tátil está no eixo da faixa livre ? | Não | 0 |
| P_8_2 | Se tem uma leve mudança de direção está conforme a norma ? | Não | 0 |
| P_13_1 | Dispositivo de Drenagem está devidamente instalado e bem conservado? | Não | -3 |
