# Lote 1 - Rota: Padre Pedro Pinto

**FRATAR**  
ENGENHARIA CONSULTIVA

| Diagnóstico da Calçada | Qualidade do Serviço | |
| Endereço: Rua Padre Pedro Pinto, 6400 | 46 | D |

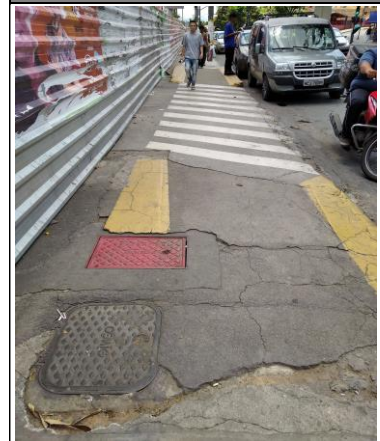
## Foto Geral

| ID | Itens Avaliados | Respostas | Nota |
|---|---|---|---|
| P_5 | Condições Gerais do Piso e meio-fio da calçada ? | Péssimo | 0 |
| P_16 | Classificação geral da calçada pelo pesquisador. | Ruim | 0 |

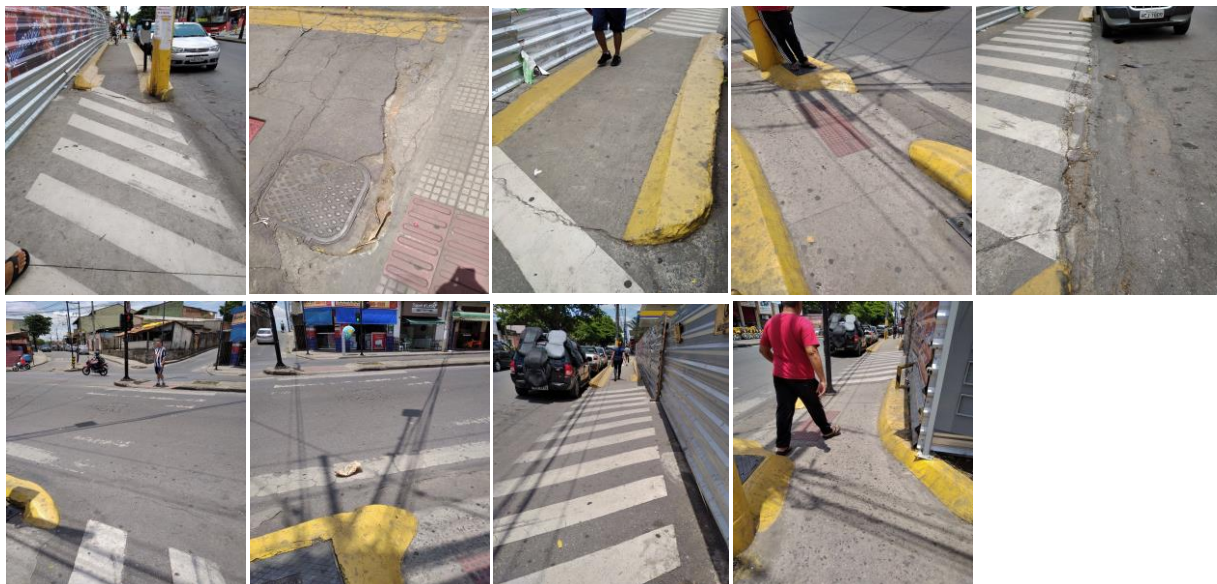
## Fotos Complementares - Detalhes do Passeio

| ID | Itens Avaliados | Respostas | Nota |
|---|---|---|---|
| P_4 | Existência de Buracos ? | Poucos | 5 |
| P_6 | Presença de desníveis ? | Leve | 7 |
| P_9 | A calçada Possui Rebaixamento de Veículos correto ? | Não | 0 |
