# Lote 1 - Rota: Padre Pedro Pinto

**FRATAR**  
ENGENHARIA CONSULTIVA

| Diagnóstico da Calçada | Qualidade do Serviço | |
| Endereço: Rua Padre Pedro Pinto, 1179 | 70 | C |

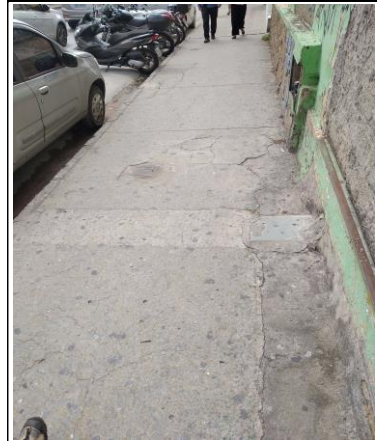
Foto Geral

| ID | Itens Avaliados | Respostas | Nota |
|---|---|---|---|
| P_5 | Condições Gerais do Piso e meio-fio da calçada ? | Regular | 5 |
| P_16 | Classificação geral da calçada pelo pesquisador. | Regular | 5 |
