## Lote 4 - Rota: Contorno

| Diagnóstico da Calçada | Qualidade do Serviço | |
| Endereço: Av.Contorno, 8755 | 42 | D |

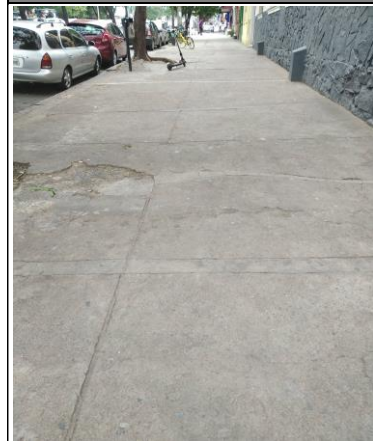
### Foto Geral

| ID | Itens Avaliados | Respostas | Nota |
|---|---|---|---|
| P_4 | Existência de Buracos ? | Muitos | 0 |
| P_5 | Condições Gerais do Piso e meio-fio da calçada ? | Péssimo | 0 |
| P_6 | Presença de desníveis ? | Médio | 3 |
| P_9 | A calçada Possui Rebaixamento de Veículos correto ? | Não | 0 |
| P_11 | O Passeio está no padrão da SMPU ? | Não | 0 |
| P_16 | Classificação geral da calçada pelo pesquisador. | Ruim | 0 |
