## Lote 4 - Rota: Raja Gabália

| Diagnóstico da Calçada | Qualidade do Serviço | |
| Endereço: Rua São Paulo, 1475 | 48 | D |

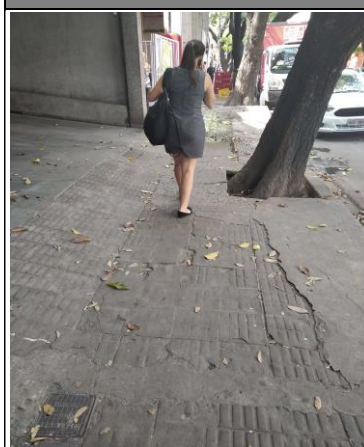
### Foto Geral

| ID | Itens Avaliados | Respostas | Nota |
|---|---|---|---|
| P_5 | Condições Gerais do Piso e meio-fio da calçada ? | Péssimo | 0 |
| P_16 | Classificação geral da calçada pelo pesquisador. | Ruim | 0 |

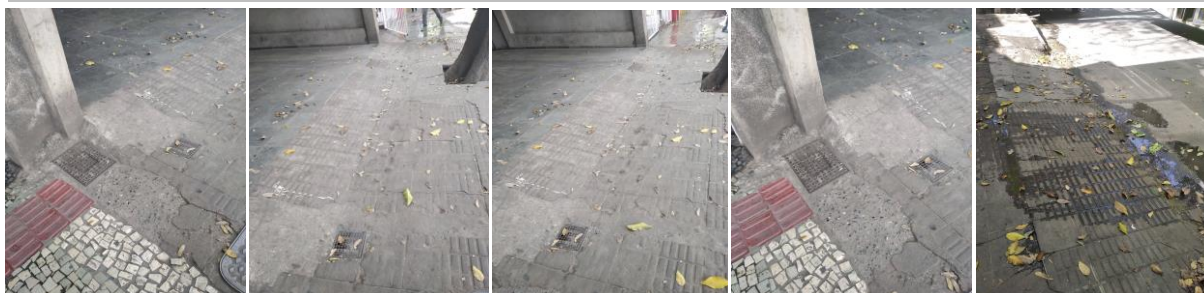
### Fotos Complementares - Detalhes do Passeio

| ID | Itens Avaliados | Respostas | Nota |
|---|---|---|---|
| P_4 | Existência de Buracos ? | Poucos | 5 |
| P_6 | Presença de desníveis ? | Leve | 7 |
