# Lote 1 - Rota: Noroeste

**FRATAR**  
ENGENHARIA CONSULTIVA

| Diagnóstico da Calçada | Qualidade do Serviço | |
| Endereço: Av. Abílio Machado, 2223 | 65 | C |

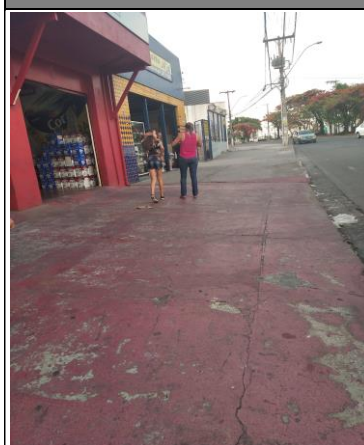
## Foto Geral

| ID | Itens Avaliados | Respostas | Nota |
|---|---|---|---|
| P_4 | Existência de Buracos ? | Poucos | 5 |
| P_5 | Condições Gerais do Piso e meio-fio da calçada ? | Regular | 5 |
| P_9 | A calçada Possui Rebaixamento de Veículos correto ? | Não | 0 |
| P_11 | O Passeio está no padrão da SMPU ? | Não | 0 |
| P_16 | Classificação geral da calçada pelo pesquisador. | Regular | 5 |
