# Lote 5 - Rota: Sul

| Diagnóstico da Calçada | Qualidade do Serviço | |
| Endereço: Av. Cristovão Colombo, 274 | 61 | C |
| Data do Registro: 12/11/2019 12:48:16 | | |

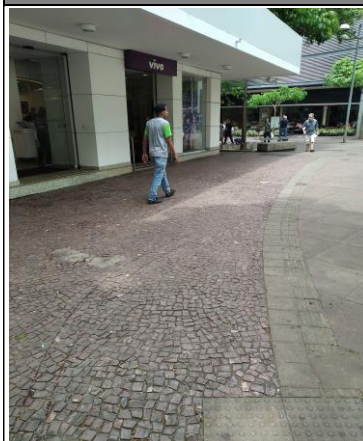
## Foto Geral

| ID | Itens Avaliados | Respostas | Nota |
|---|---|---|---|
| P_4 | Existência de Buracos ? | Poucos | 5 |
| P_5 | Condições Gerais do Piso e meio-fio da calçada ? | Regular | 5 |
| P_16 | Classificação geral da calçada pelo pesquisador. | Regular | 5 |

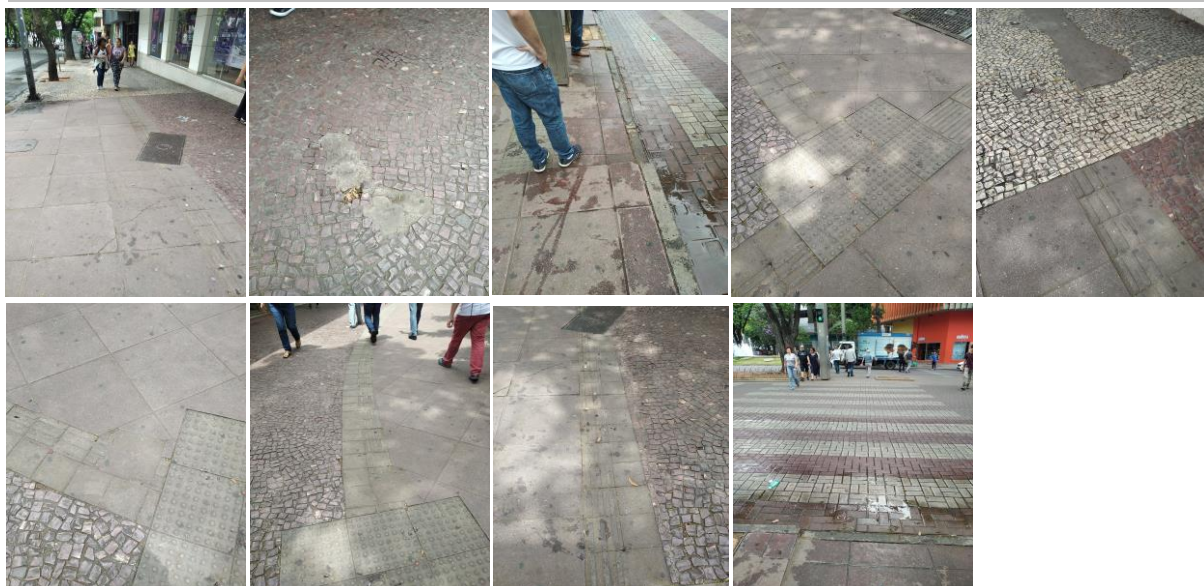
## Fotos Complementares - Detalhes do Passeio

| ID | Itens Avaliados | Respostas | Nota |
|---|---|---|---|
| P_7_3 | O rebaixo possui piso tátil ? | Tem só piso de alerta | -1 |
| P_7_3_1 | O piso tátil de alerta e direcional do rebaixo está conforme a norma ? | Não | -1 |
| P_8_8 | O piso tátil está em boas condições aparentes? | Não | 0 |
