# Lote 1 - Rota: Padre Pedro Pinto

**FRATAR**  
ENGENHARIA CONSULTIVA

| Diagnóstico da Calçada | Qualidade do Serviço | |
|---|---|---|
| Endereço: Rua Padre Pedro Pinto, 5400 | 55 | C |
| Data do Registro: 21/11/2019 09:08:03 | | |

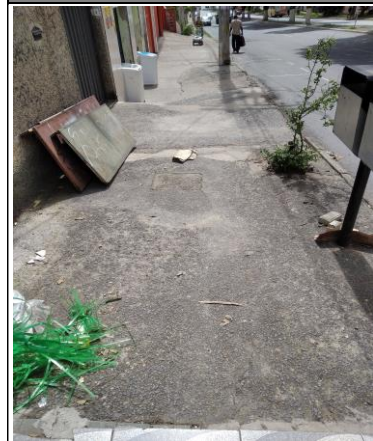
## Foto Geral

| ID | Itens Avaliados | Respostas | Nota |
|---|---|---|---|
| P_5 | Condições Gerais do Piso e meio-fio da calçada ? | Regular | 5 |
| P_6 | Presença de desníveis ? | Severo | 0 |
| P_9 | A calçada Possui Rebaixamento de Veículos correto ? | Não | 0 |
| P_11 | O Passeio está no padrão da SMPU ? | Não | 0 |
| P_16 | Classificação geral da calçada pelo pesquisador. | Ruim | 0 |
