## Lote 4 - Rota: Contorno

**FRATAR**  
ENGENHARIA CONSULTIVA

| Diagnóstico da Calçada | Qualidade do Serviço | |
| Endereço: Av.Contorno, 8495 | 63 | C |

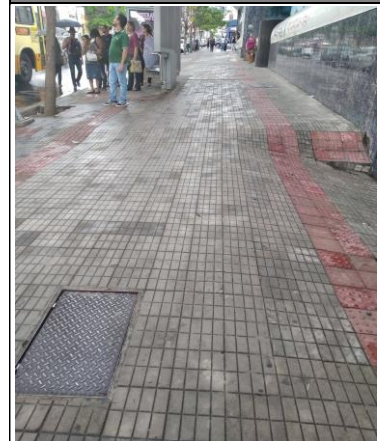
### Foto Geral

| ID | Itens Avaliados | Respostas | Nota |
|---|---|---|---|
| P_4 | Existência de Buracos ? | Poucos | 5 |
| P_5 | Condições Gerais do Piso e meio-fio da calçada ? | Regular | 5 |
| P_6 | Presença de desníveis ? | Médio | 3 |
| P_16 | Classificação geral da calçada pelo pesquisador. | Ruim | 0 |

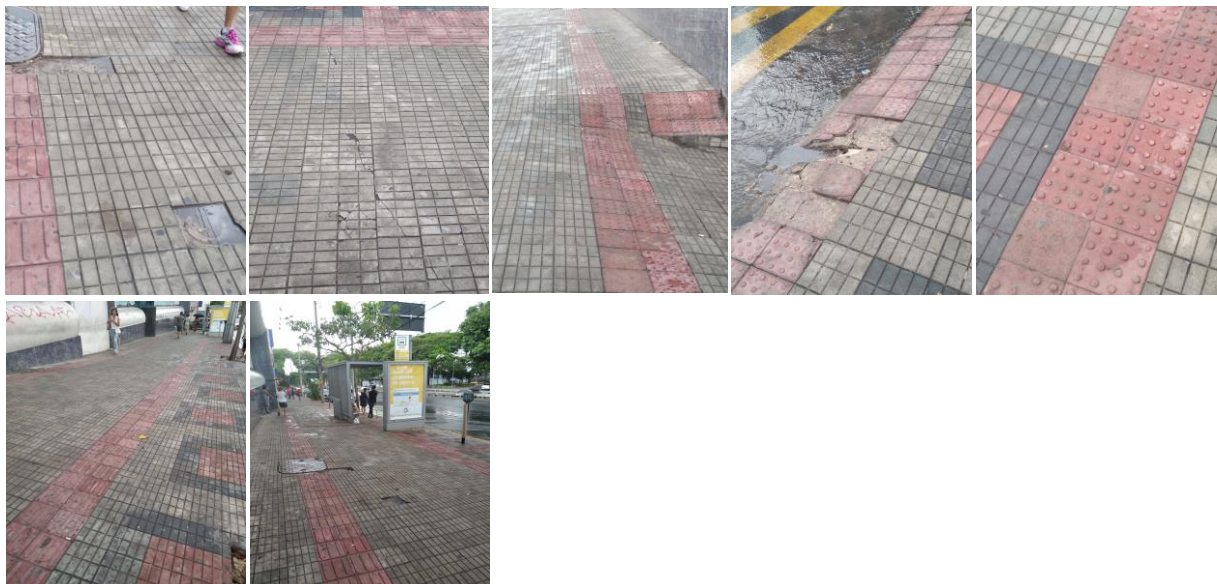
### Fotos Complementares - Detalhes do Passeio

| ID | Itens Avaliados | Respostas | Nota |
|---|---|---|---|
| P_8_1 | O piso tátil está no eixo da faixa livre ? | Não | 0 |
| P_8_8 | O piso tátil está em boas condições aparentes? | Não | 0 |
