# Lote 1 - Rota: Padre Pedro Pinto

**FRATAR**  
ENGENHARIA CONSULTIVA

| Diagnóstico da Calçada | Qualidade do Serviço | |
| Endereço: Rua Padre Pedro Pinto, 118 | 45 | D |

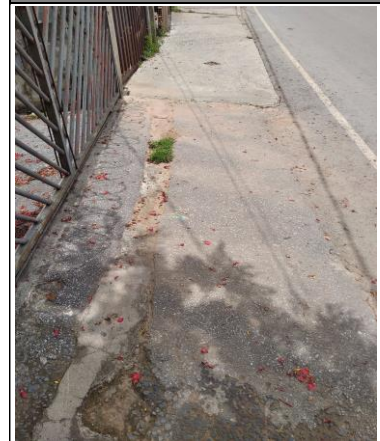
## Foto Geral

| ID | Itens Avaliados | Respostas | Nota |
|---|---|---|---|
| P_5 | Condições Gerais do Piso e meio-fio da calçada ? | Péssimo | 0 |
| P_16 | Classificação geral da calçada pelo pesquisador. | Ruim | 0 |

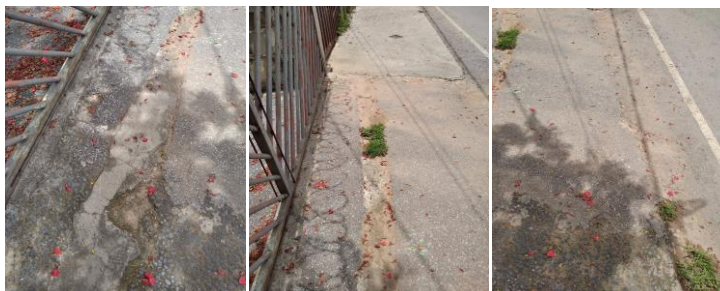
## Fotos Complementares - Detalhes do Passeio

| ID | Itens Avaliados | Respostas | Nota |
|---|---|---|---|
| P_4 | Existência de Buracos ? | Poucos | 5 |
